Frode Næstad

Undersøkelser av kvalitetselement fisk og vurdering av tiltak som kan bedre forhold for fisk i Sølva, Alvdal kommune

Skriftserien 14 - 2022

Oppdragsgiver: Hafslund Eco Vannkraft AS

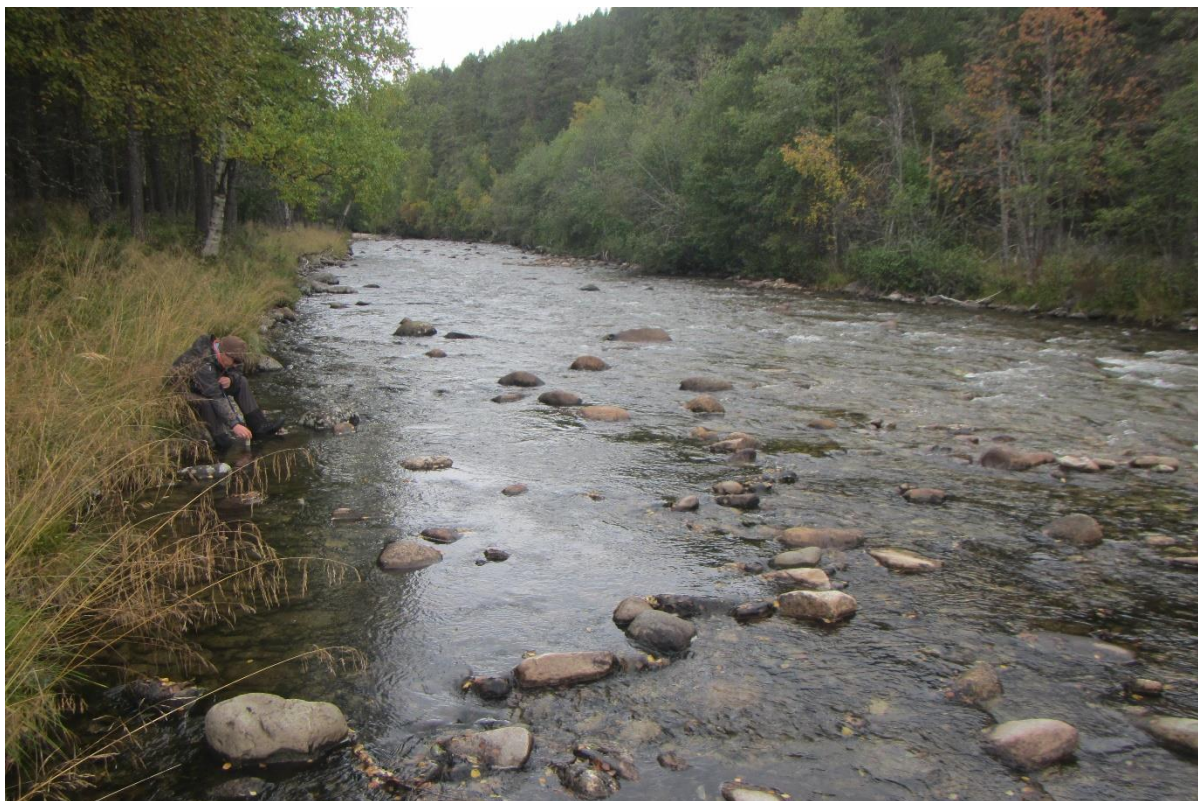
Figur 2. Oversiktsbilde over stasjon 1, sett oppover elva. Stasjonen ligger ovenfor regulert område.

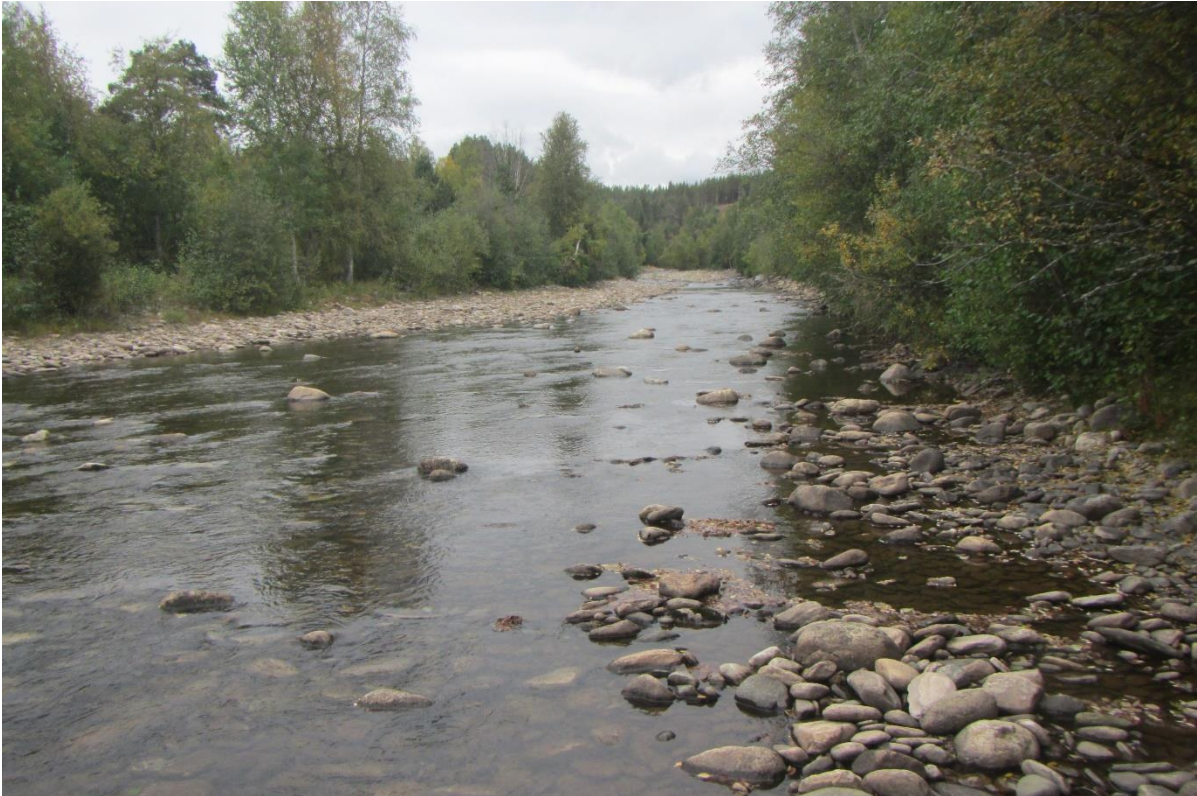
Figur 3. Oversiktsbilde over Stasjon 2, sett oppover elva. Stasjonen ligger på minstevannføringsstrekket (bildet viser vannstand ved 600 l/s). Her ble det observert ørret som ble skremt ut av stasjonen.

På stasjon 2 og 3 som ligger på minstevannføringstrekket ble det kun fanget steinsmett. På stasjon 2 ble det observert ørret som dro ut av stasjonen.

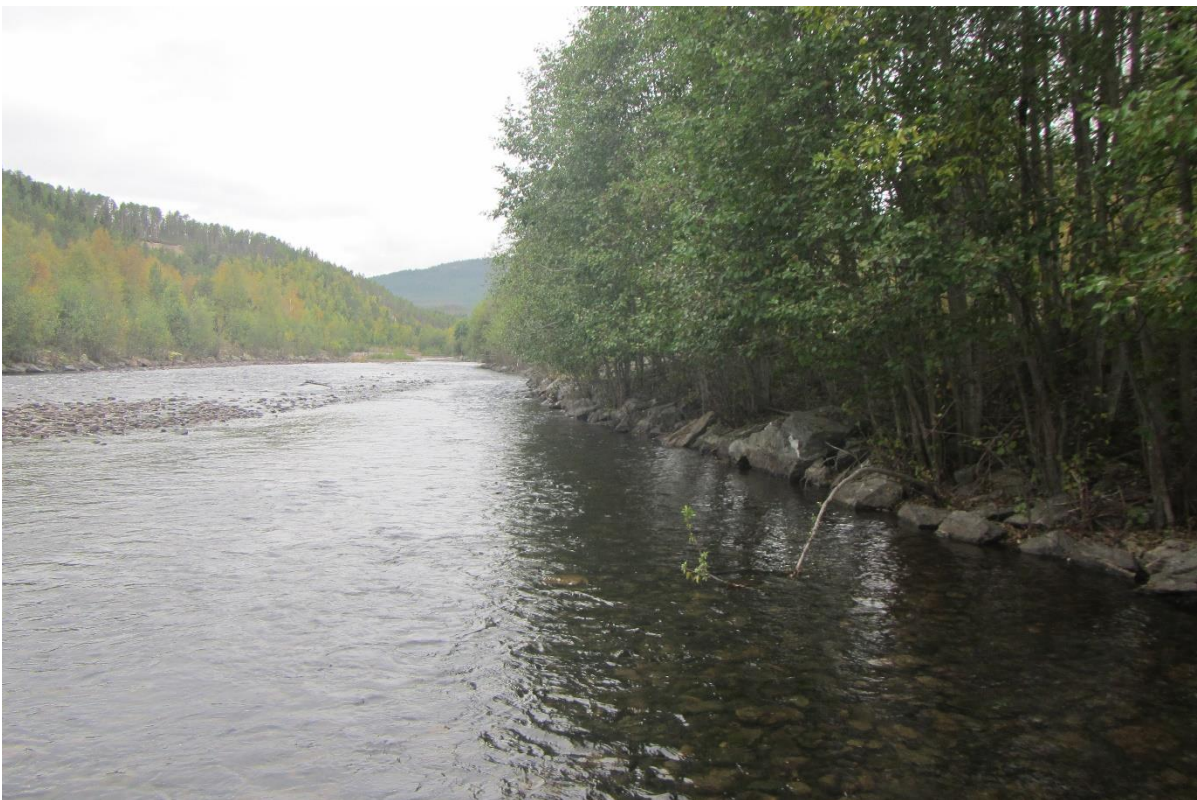
Figur 4. Oversiktsbilde over Stasjon 4, sett oppover elva. Stasjonen ligger nedenfor kraftverksutløpet.

Nedenfor utløp av kraftverket ble det fisket tre stasjoner, stasjon 4 langs land og stasjon 5 som ble lagt utenfor stasjon 4, ute i elva ovenfor en grusøre. På stasjon 5 ble det fanget 2 stk. 0⁺ ørret. Det ble ikke fanget eller observert ørret på stasjon 4. Det er også tatt med en ekstra stasjon, stasjon 6 er ikke avmerket på kartet, men som ligger rett i nedkant av stasjon 4. Her var det en grusøre der det rant en liten renne mellom land og grusøra. Her ble det fanget 4 ørret, 3 stk. 0⁺ og 1 stk. > 1⁺.

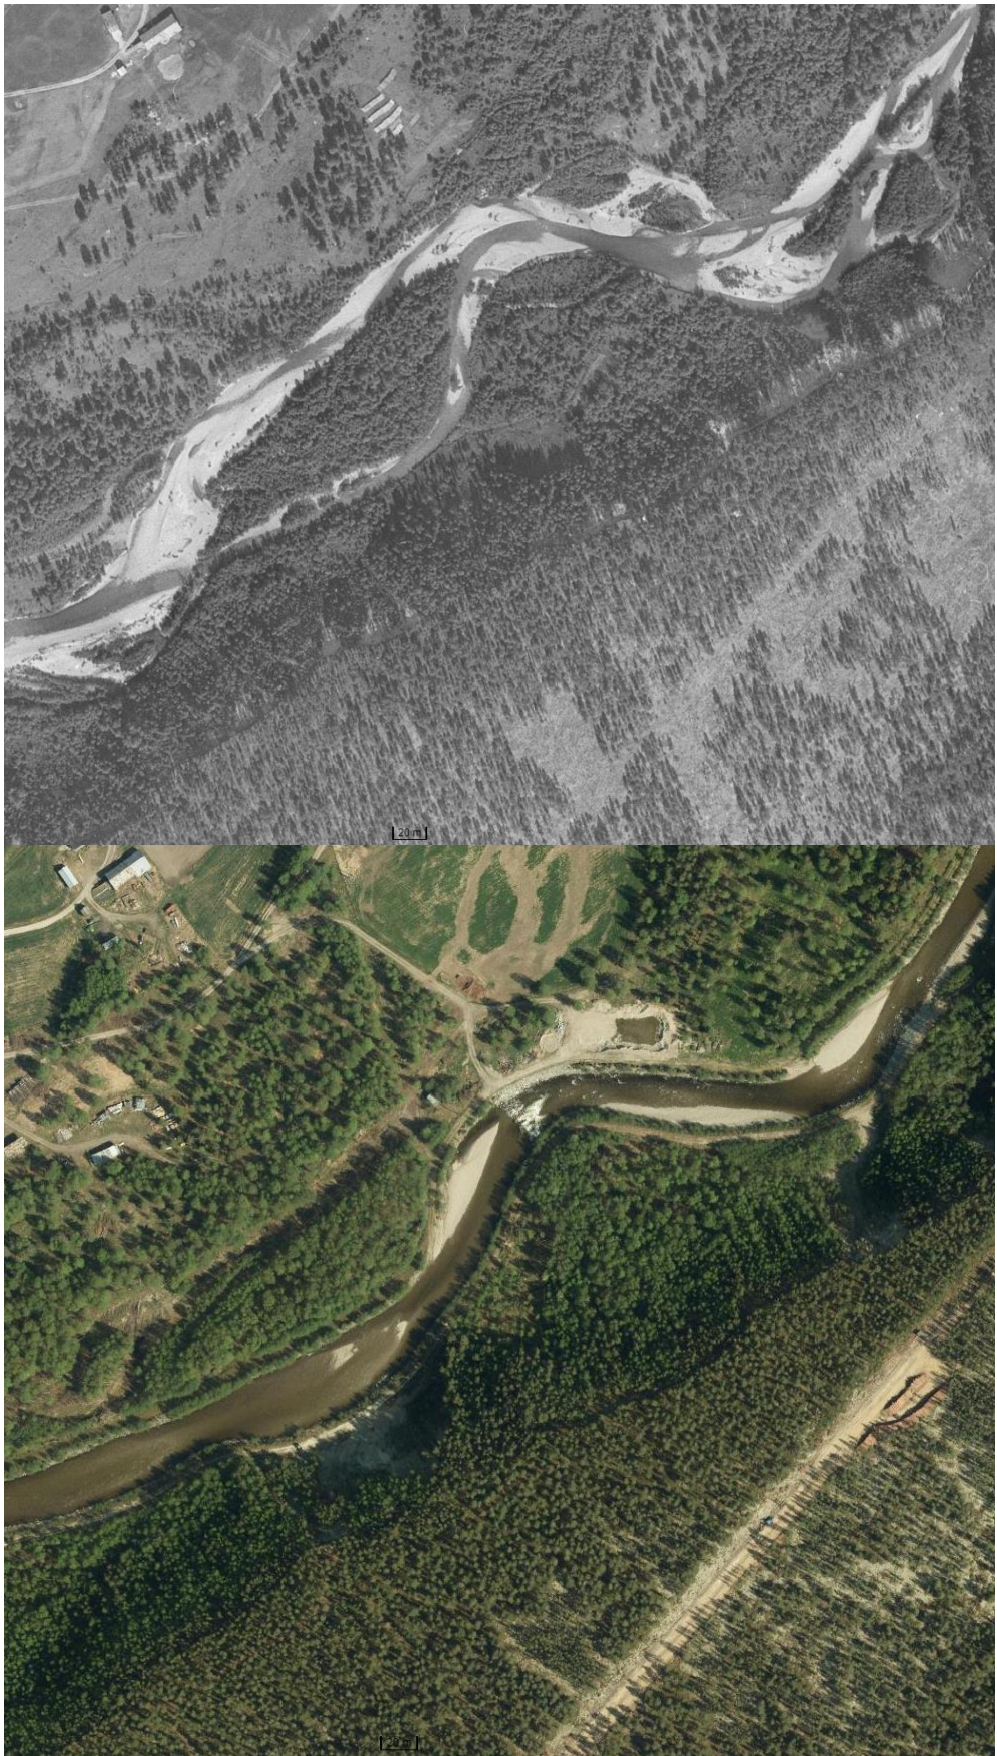
Figur 9. Detaljbilde fra 1969 (øverst) og 2018 (nederst) som viser forskjellen mellom en forbygd elv med terskel og en mer naturlig elv, der det dannes flomløp og meandre.

En delvis restaurering av Sølva vil innebære å fjerne forbygningene på hele eller deler av strekket, og på den måten la de naturlige erosjonsprosessene gå sin gang, se figur 8 og 9.
