Høgskolen
i Innlandet

Vurdering av kvalitetselement fisk

i Skinnarbølåa, Noret (Vingersjøen), Roverudåa, Agnåa, Noret (Nugguren), Domma og Auståa i henhold til vann-direktivet og deres betydning for rekruttering til Glomma.

Skriftserien 12 - 2020

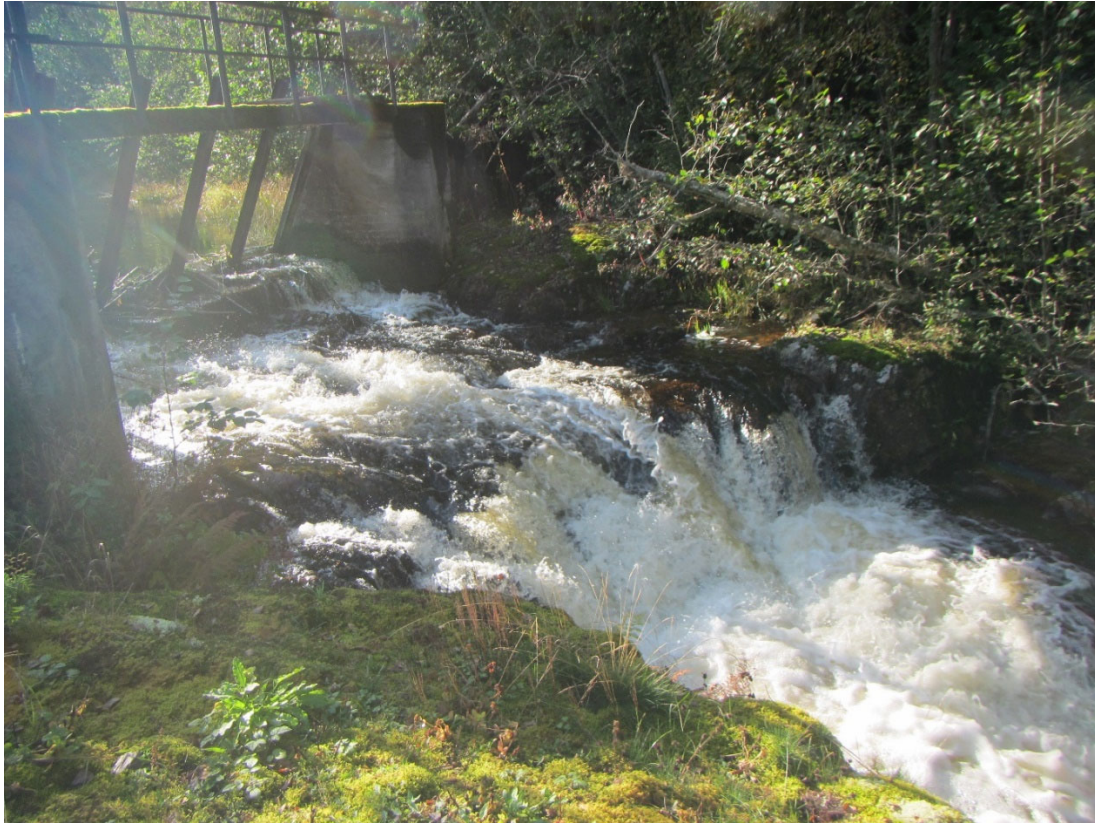
Figur 2. Det naturlige vandringshinderet i Skinnarbølåa. Rester av det gamle kraftverket, som benyttet fallet i fossen til kraftproduksjon kan ses.

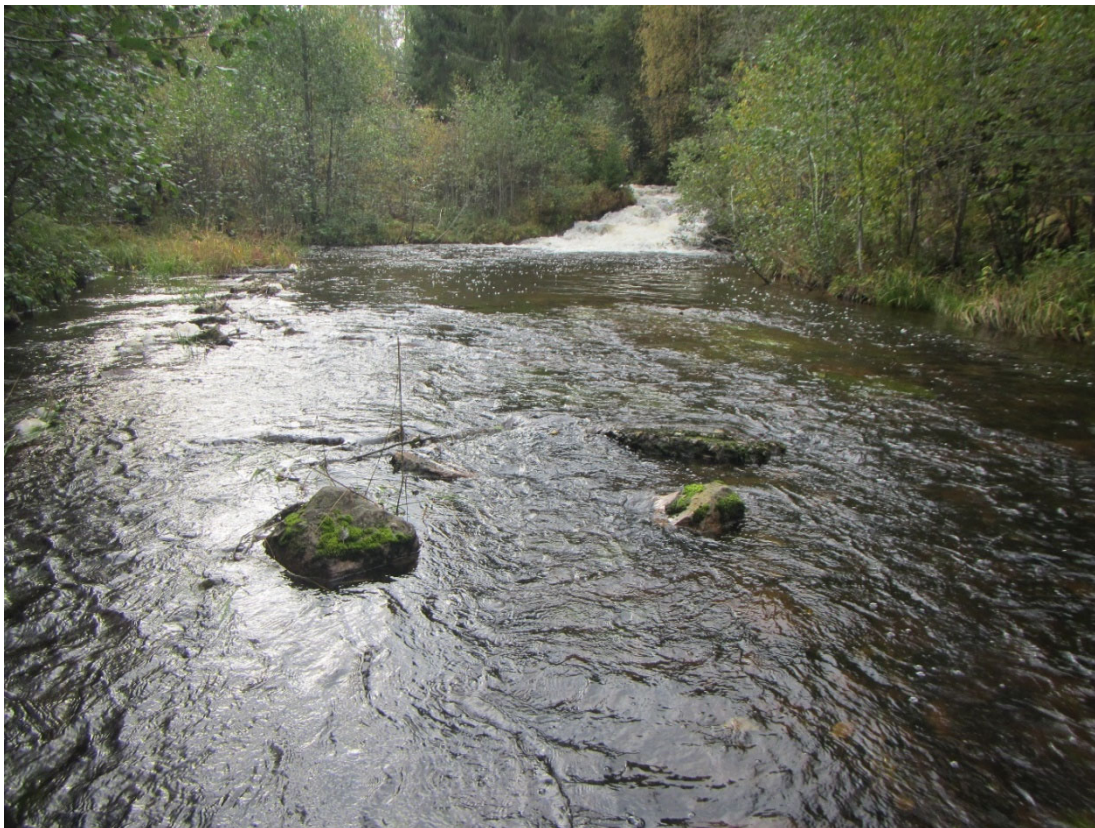
Figur 3. Oversiktsbilde over stasjon 1. Stasjonen ligger rett i underkant av fossen som er et vandringshinder for fisken i vassdraget. Starten på stryk/fossepartiet kan ses på toppen av bildet.

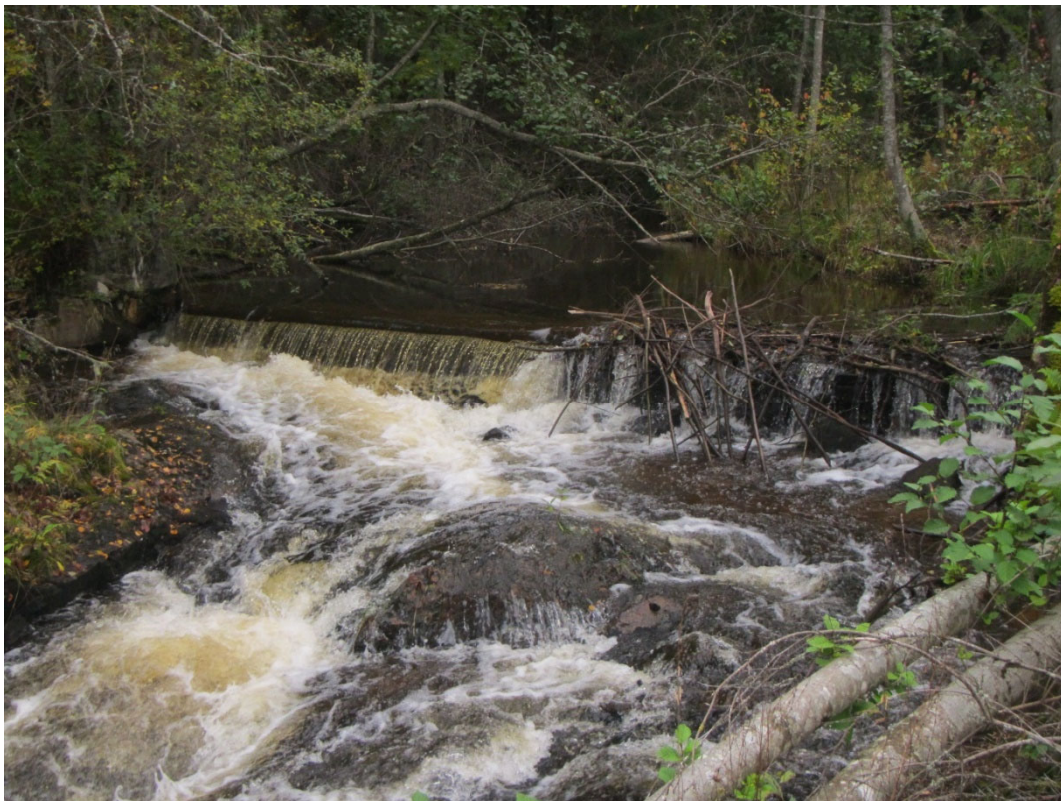
Figur 5. Betongterskelen som er anlagt i elva. Terskelen vurderes til å være en sperre for videre oppvandring i vassdraget.

Med bakgrunn i den effektive barriereeffekten trekkes økologisk tilstand for kvalitetselement fisk ned fra moderat til dårlig. Det legges til at årsaken til sandtransporten i vassdraget bør kartlegges.

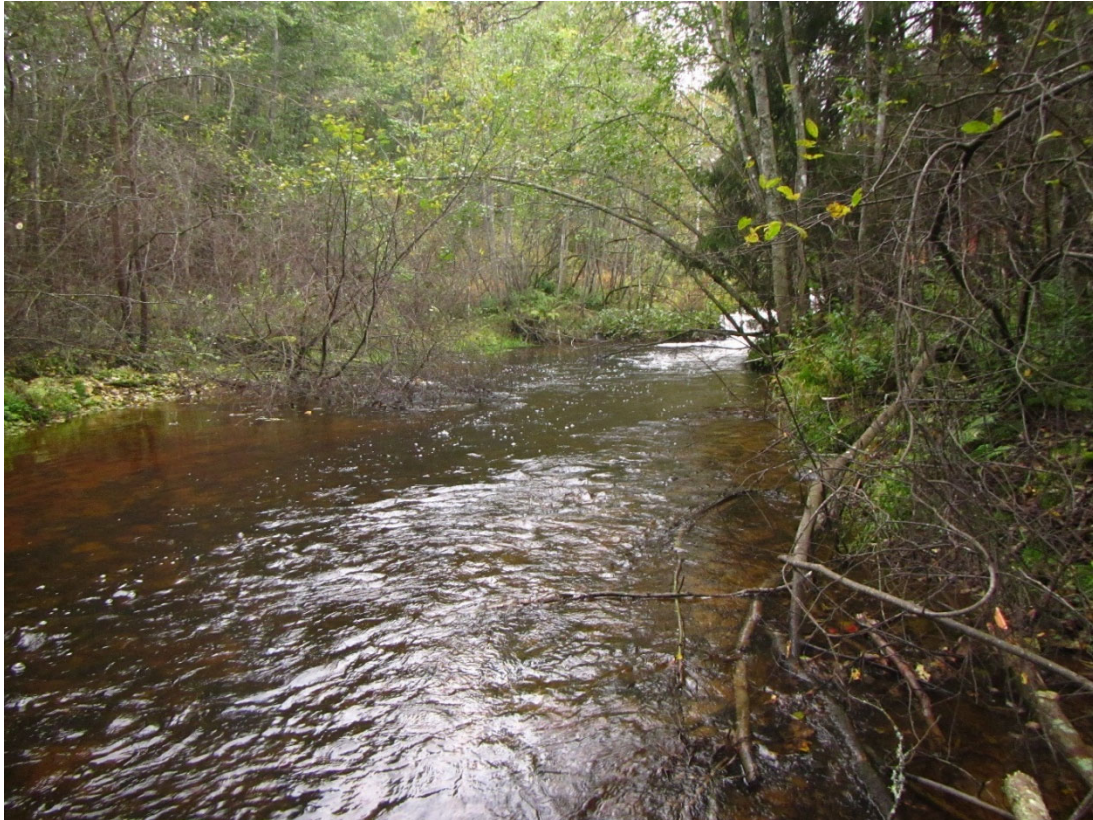
Figur 6. Oversiktsbilde over Stasjon 2, som ligger nedenfor betongterskelen. Også her var det mye sand i bunnsubstratet.

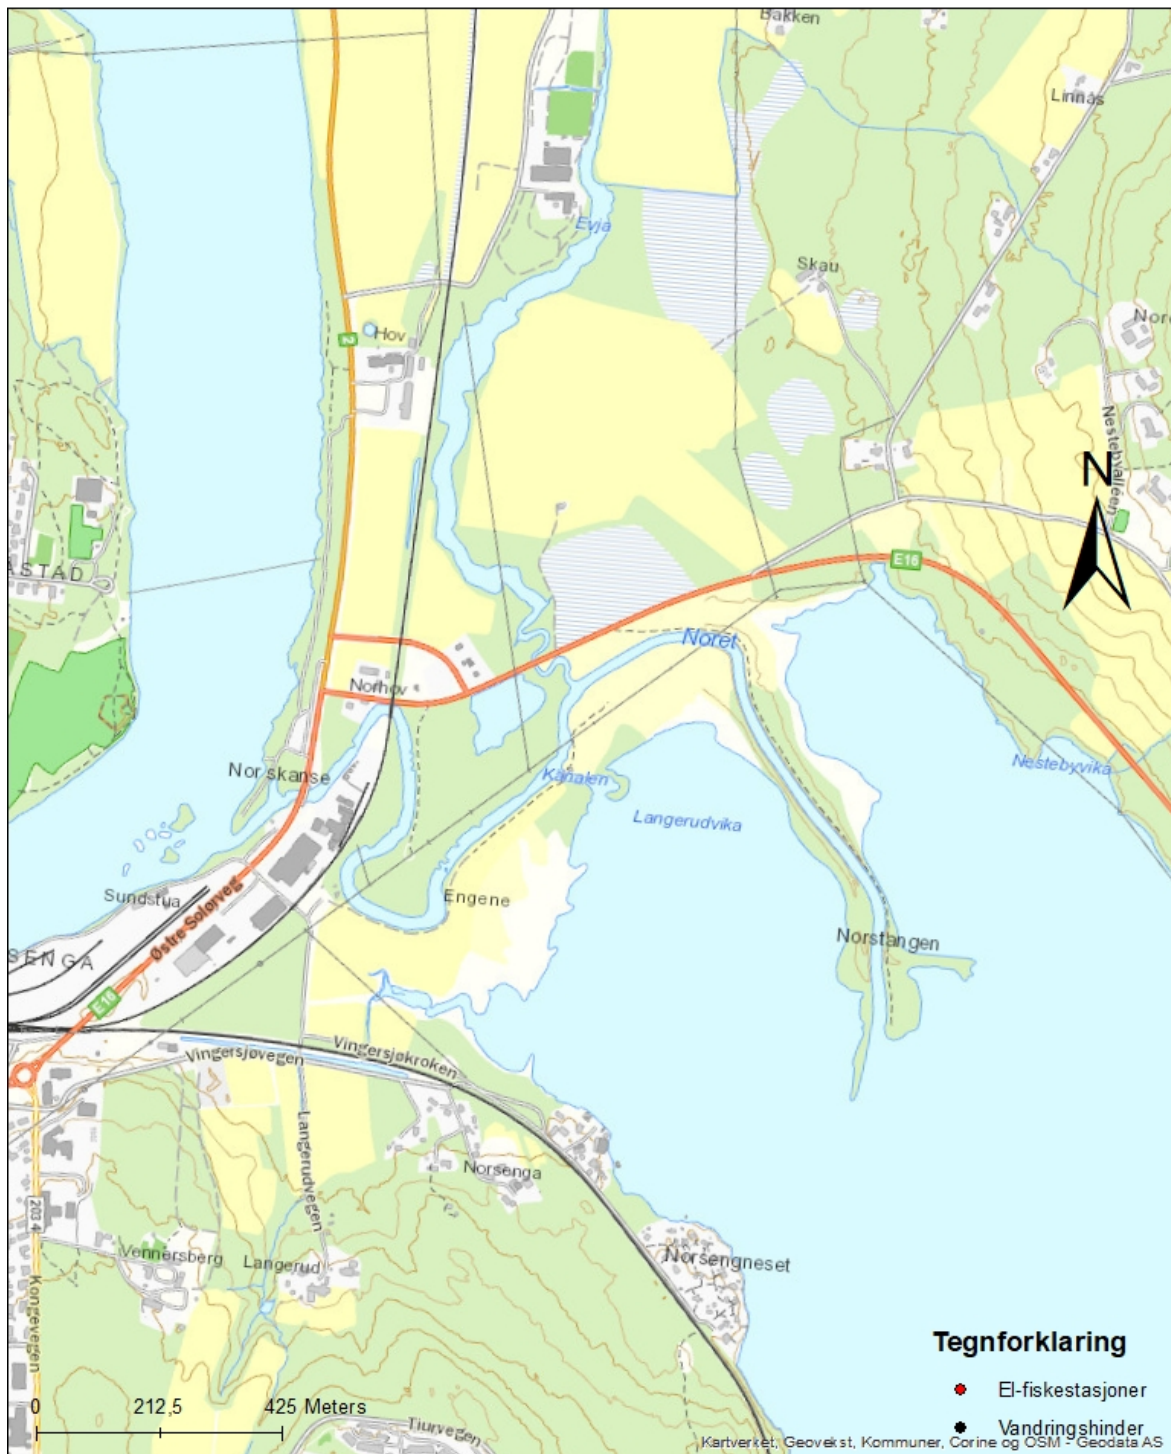
Figur 7. Kart over Noret, elva ble befart den 1.10 2019. Elva har ingen vandringshindre for fisk, og er for dyp for el-fiskeundersøkelser med håndholdt el-fiskeapparat.

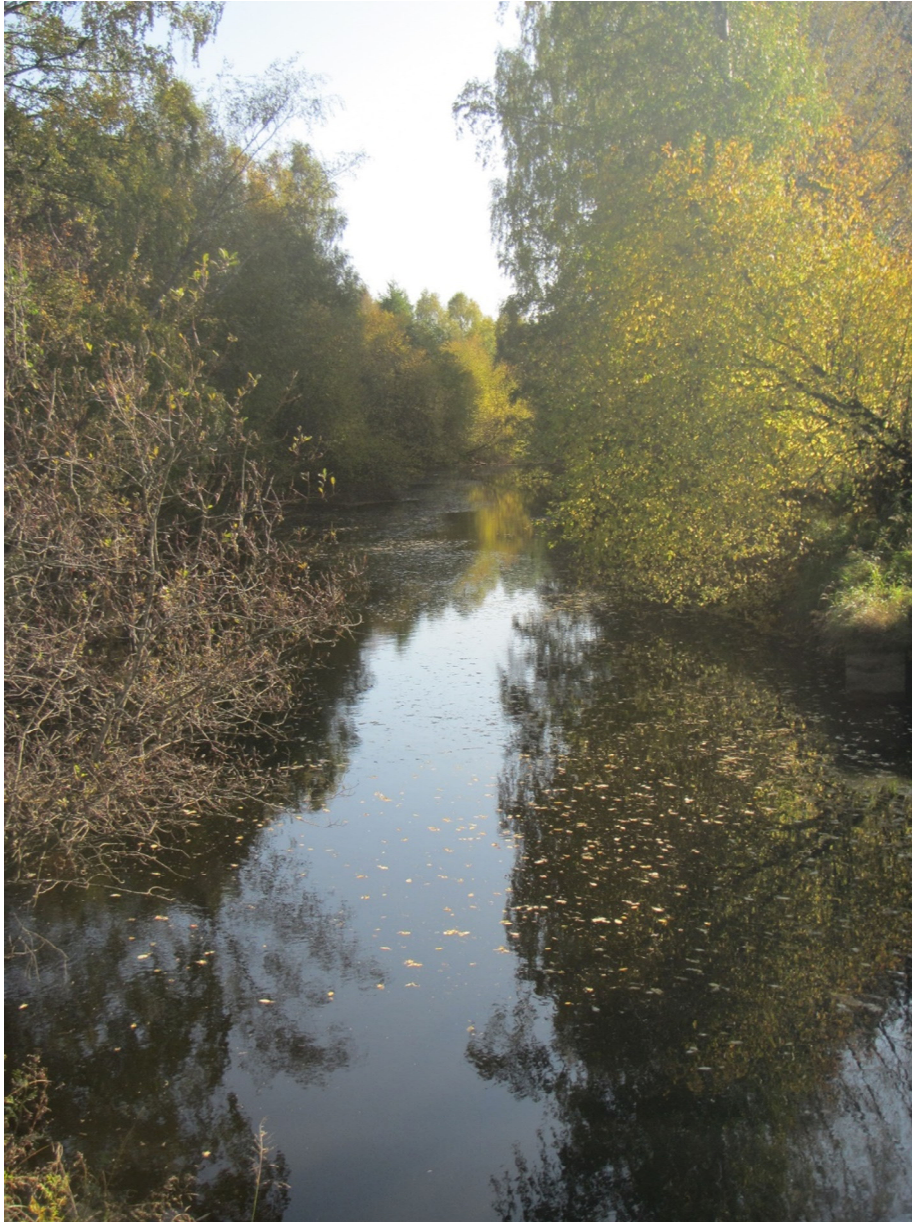
Figur 8. Noret sett oppstrøms fra området ved jernbanebrua. Området har en intakt kantsone.

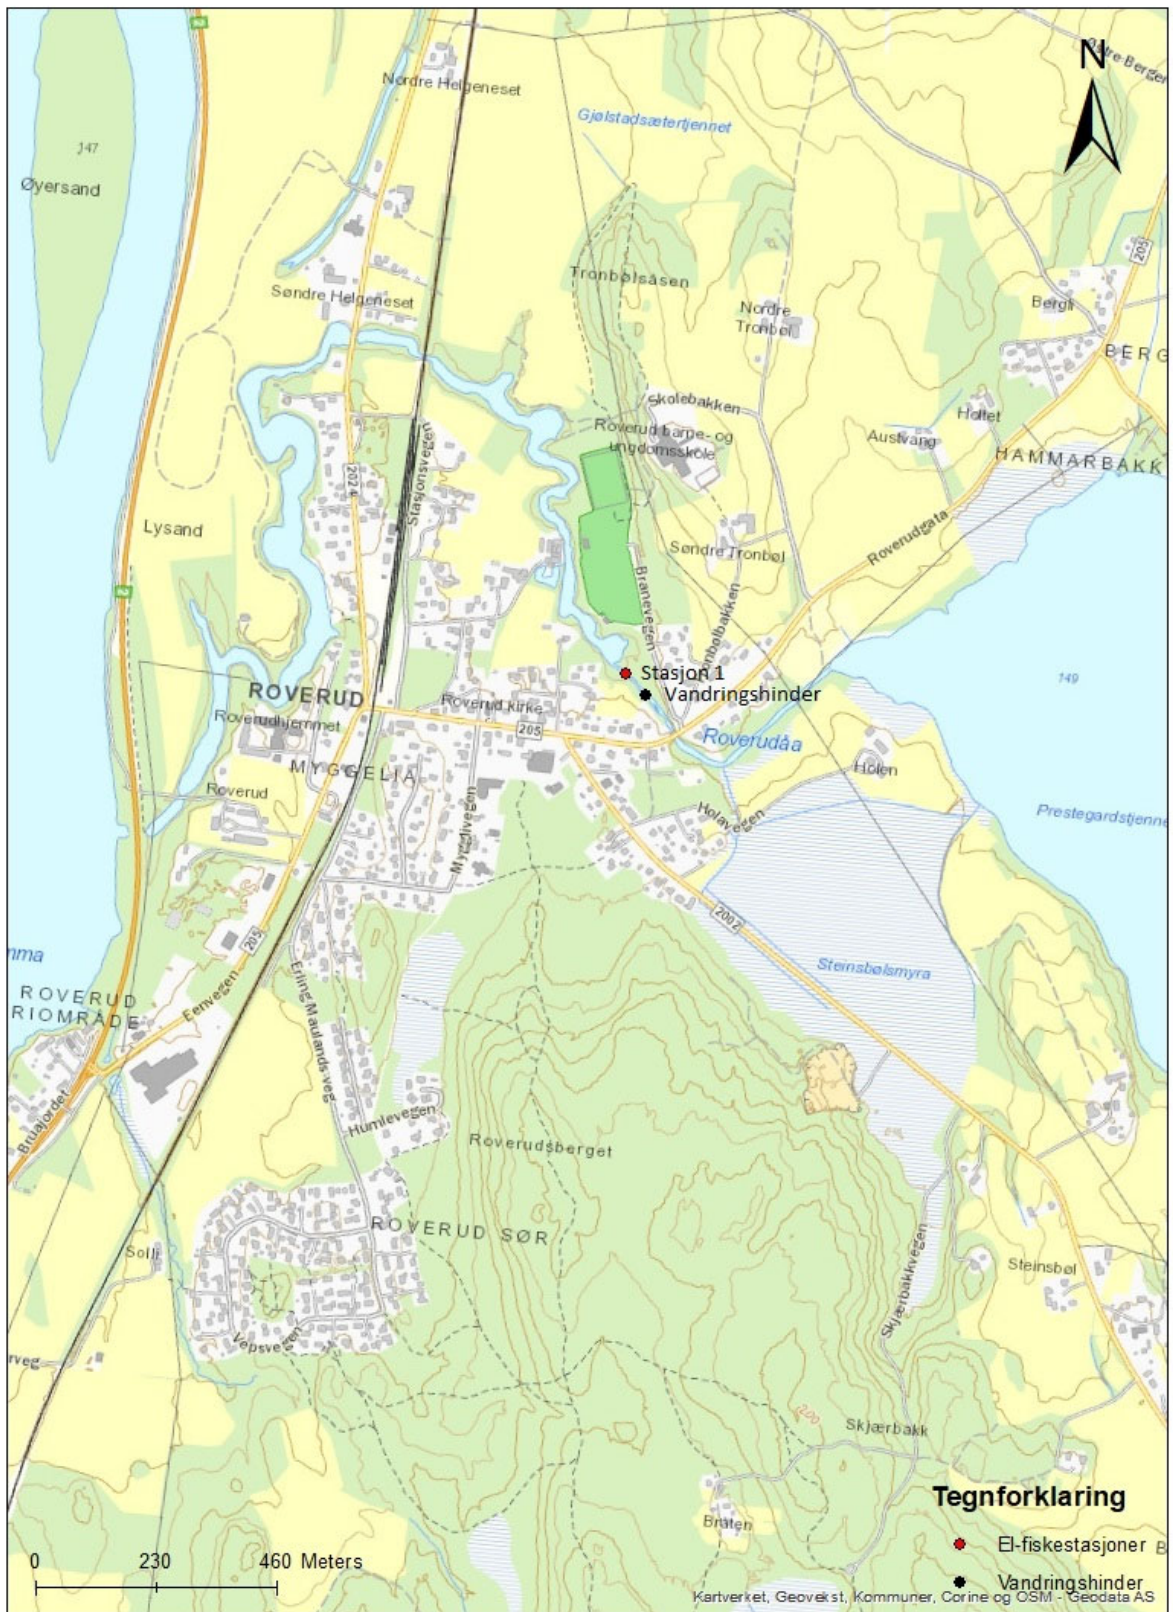
Figur 9. . Kart over Roverudåa, elva ble befart den 1.10 2019. Stasjon for el-fiske og vandringshinder for fisk fra Glomma er avmerket.

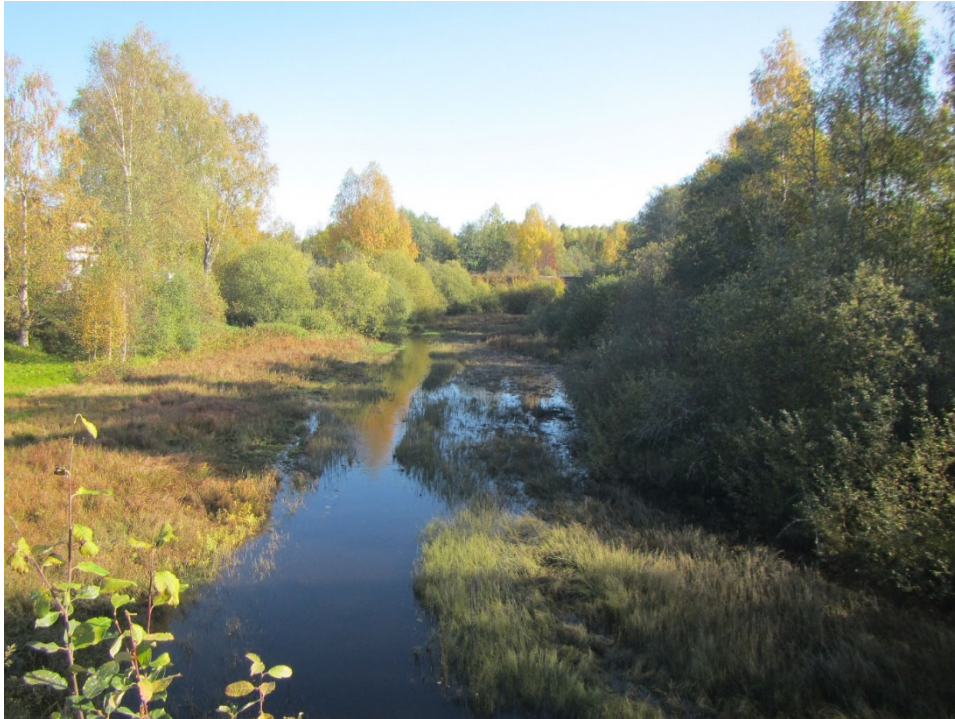
Figur 10. Roverudåa sett opp mot jernbanebrua.

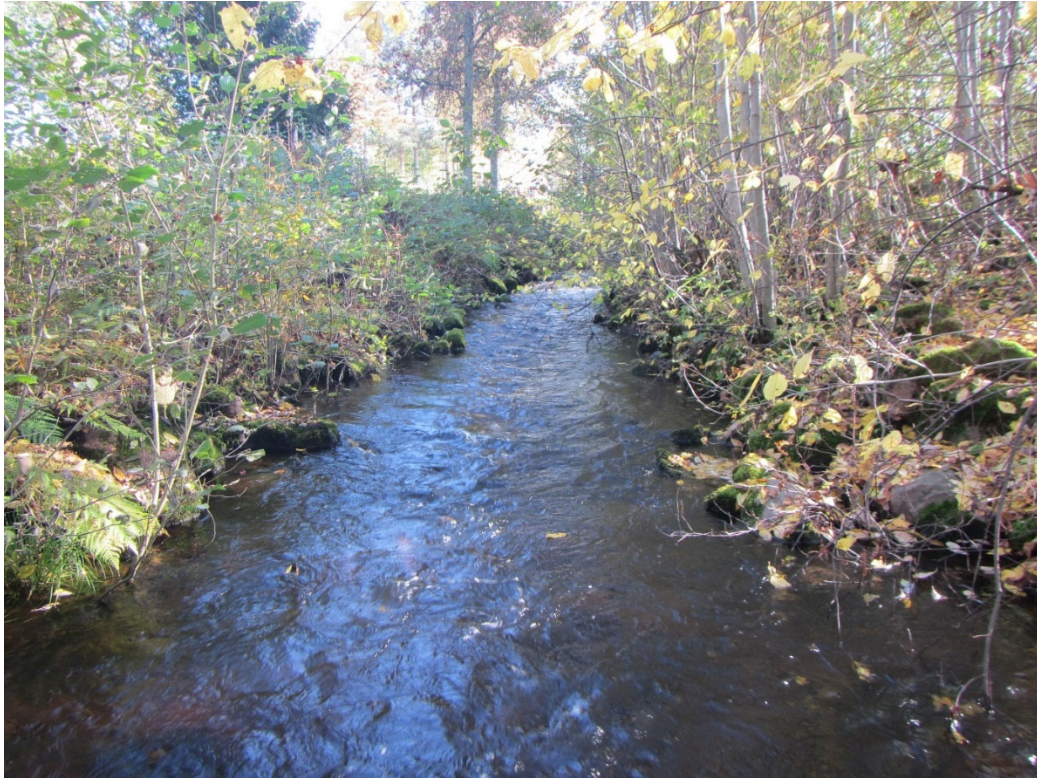
Figur 11. Bilde av stasjonen som ble fiske i Roverudåa den 1.10 2019. Rett i nedkant av bildet vider elva seg ut og blir dypere og mer stilleflytende.

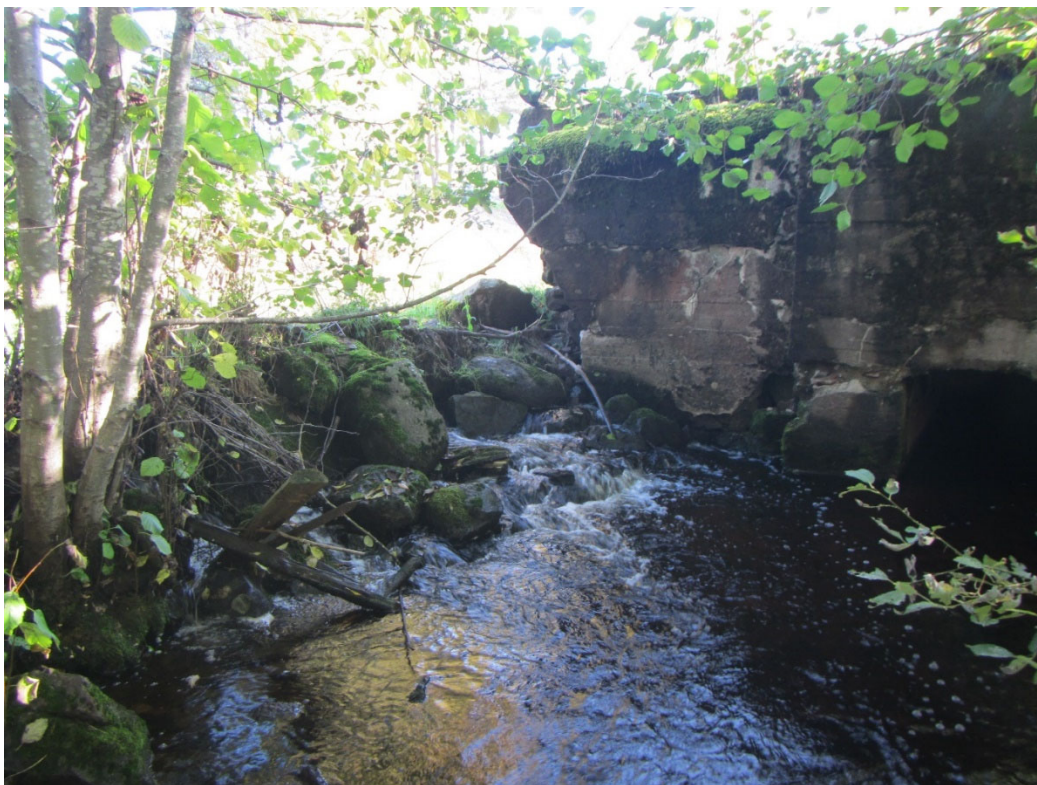
Figur 12. Rester av den gamle mølla og terskelen på nedsiden, terskelen og møllerestene ble vurdert til å være et vandringshinder for videre oppvandring.

yngel av laksefisk på stasjonen. Det er usikkert hvor mye menneskelig aktivitet har forringet habitatkvaliteten på stasjonen, og i områdene nedenfor. Det er sannsynlig at byggingen av mølla har medført store endringer i elveløpet, med blant annet en inntakskanal og en demning i overkant som kan ha vært en inntaksdam. Terskelen og restene av den gamle mølla er et vandringshinder for fisk som vil vandre fra Glomma og opp i Prestegardstjennet. Fiskebestandene er derfor fragmentert med kun nedvandringmulighet fra Prestegardstjennet (tabell 12).

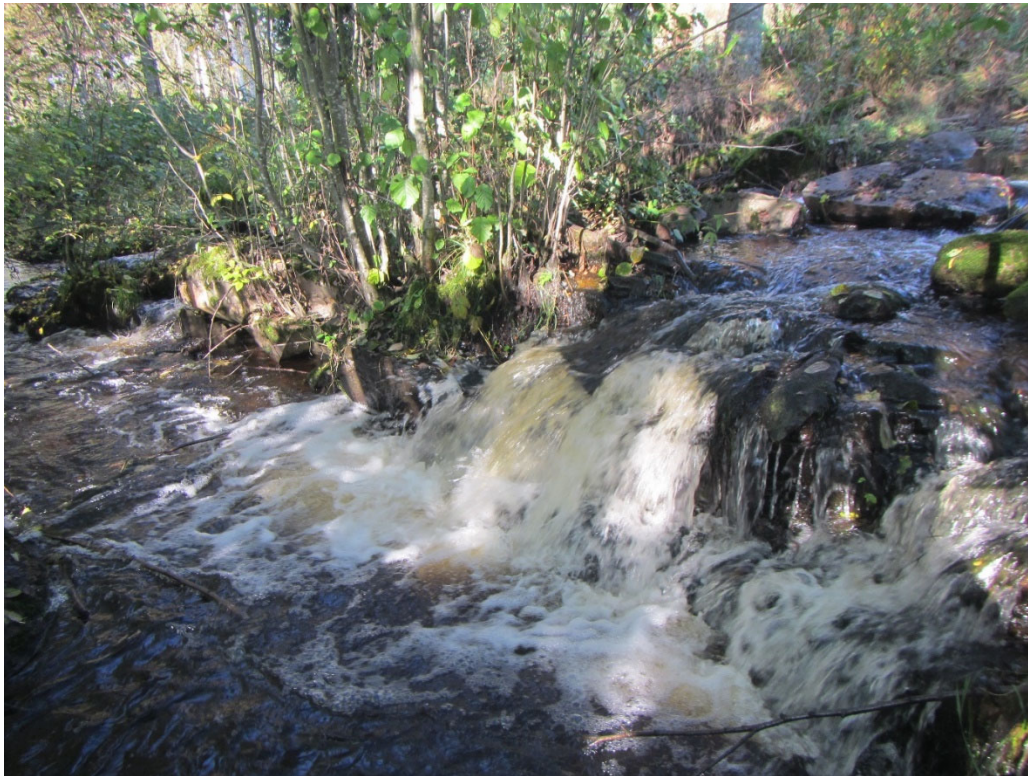
Figur 13. Et annet utsnitt av terskelen, liten vannndybde i nedkant av terskelen vil være en begrensning for om ørreten kan hoppe over terskelen.

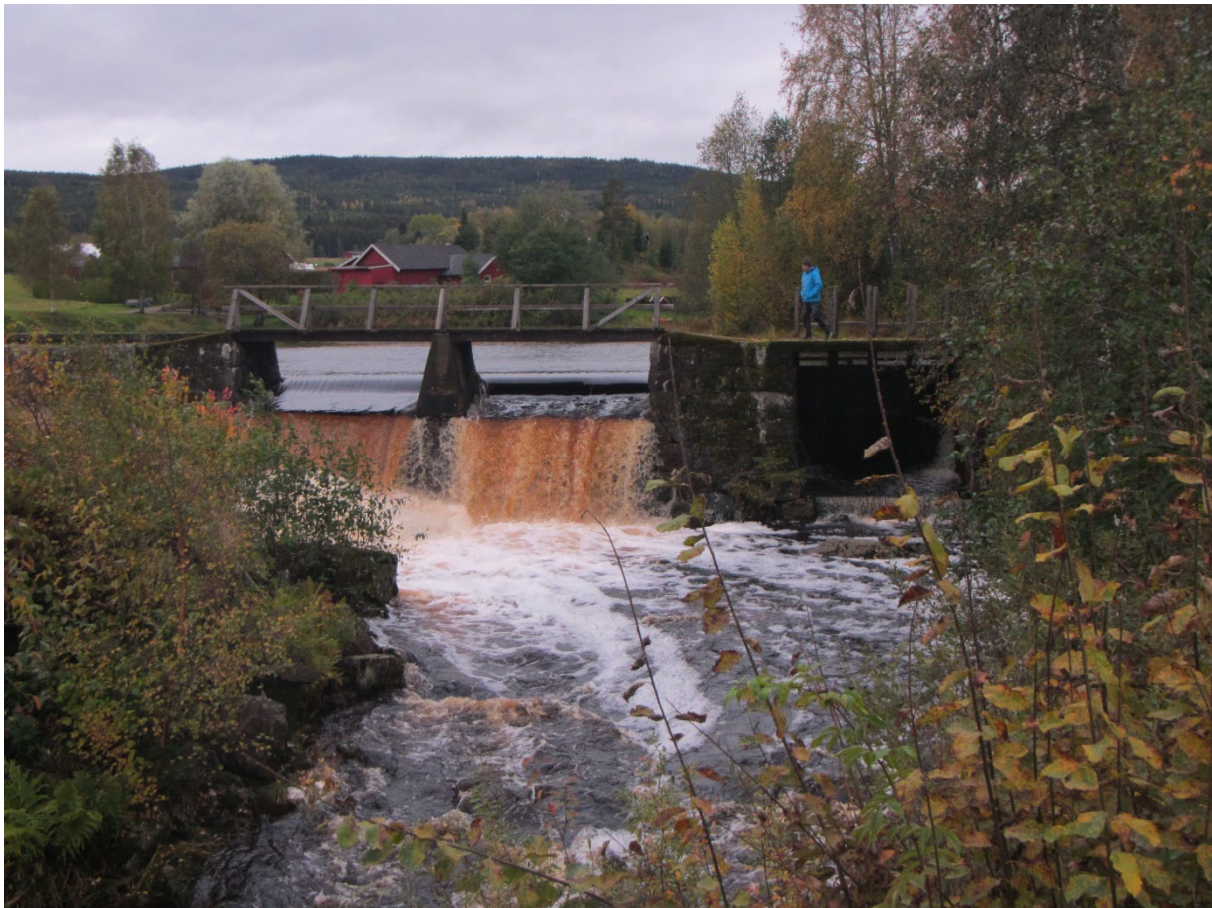
Figur 15. Breen mølle, rett nedenfor utsnittet av dette bildet er det ett naturlig fall som er et vandringshinder for fisk fra Glomma. Vannføringen var høy etter regnvær i perioden før undersøkelsen, vannet var også farget.

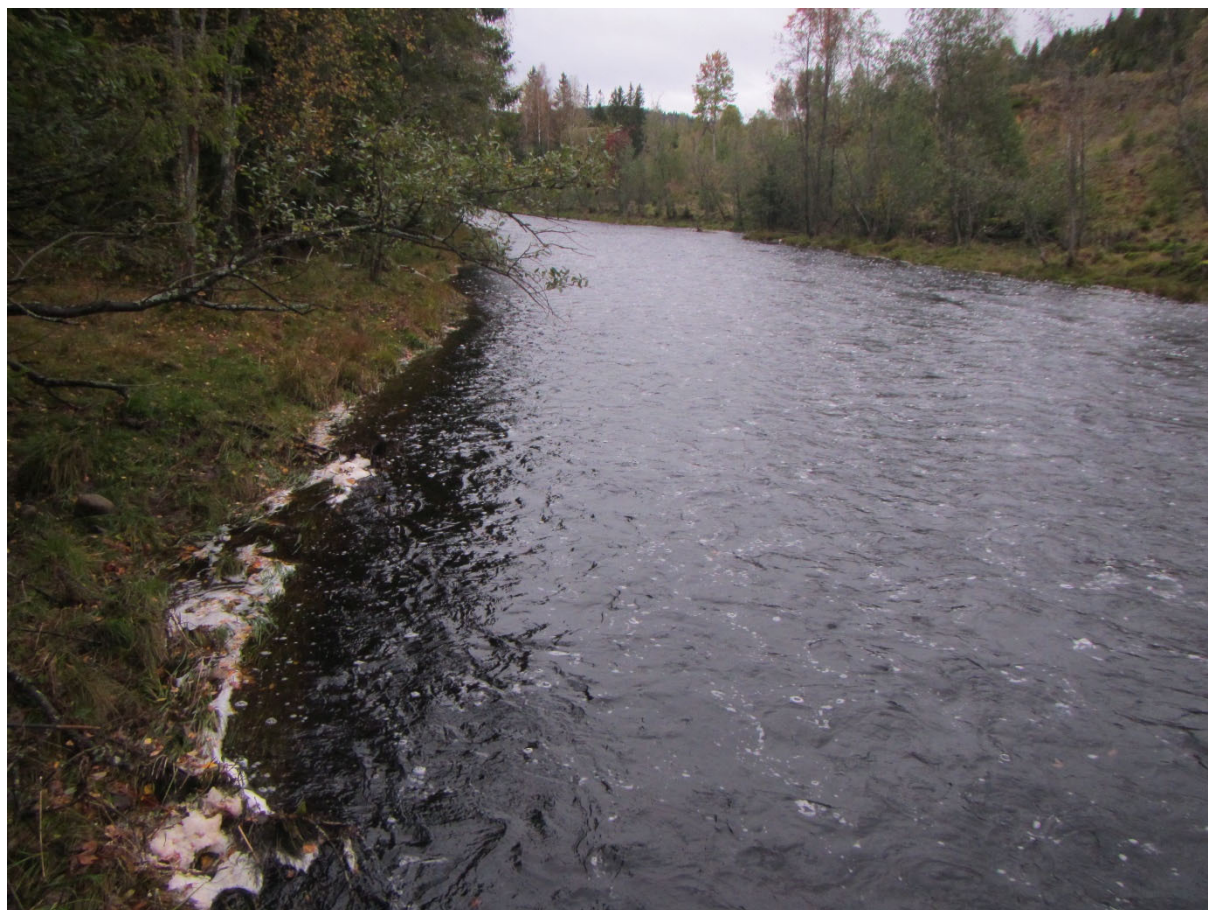
Figur 16. Oversiktsbilde av stasjon 1,

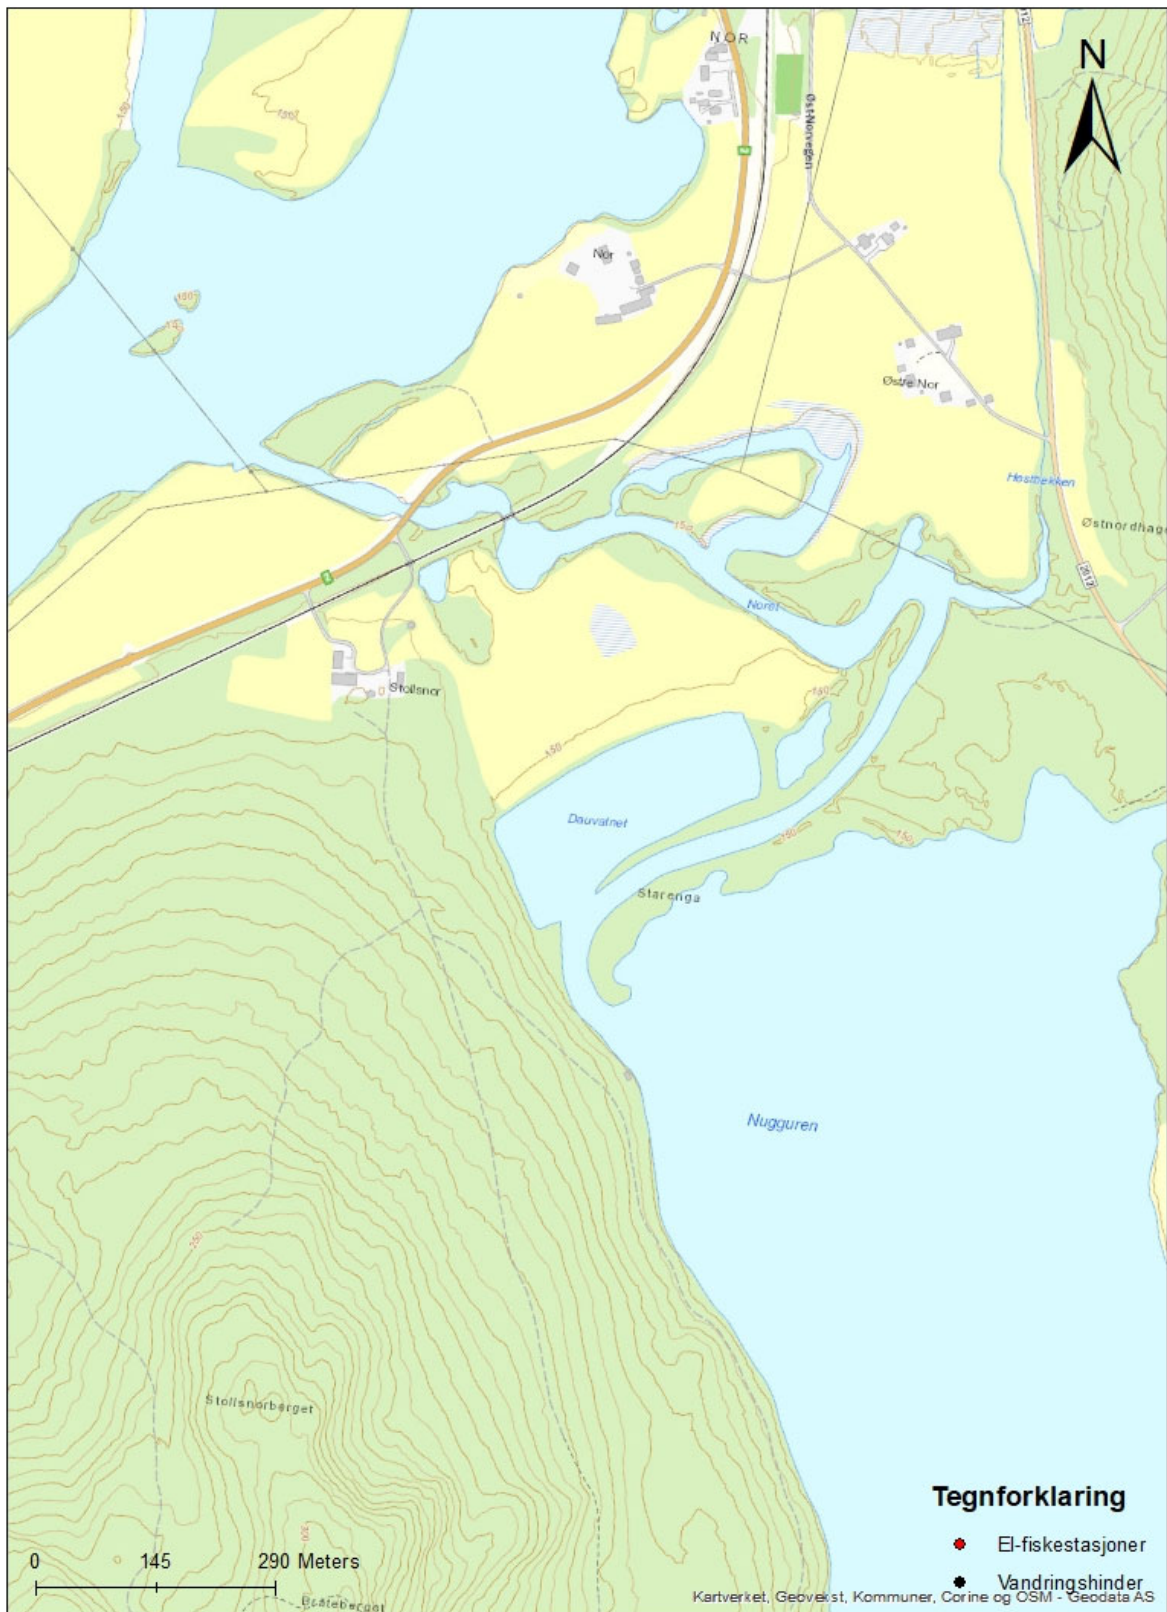
Figur 17. . Kart over Noret, elva ble befart den 1.10 2019. Elva har ingen vandringshindre for fisk, og er for dyp for el-fiskeundersøkelser med håndholdt el-fiskeapparat

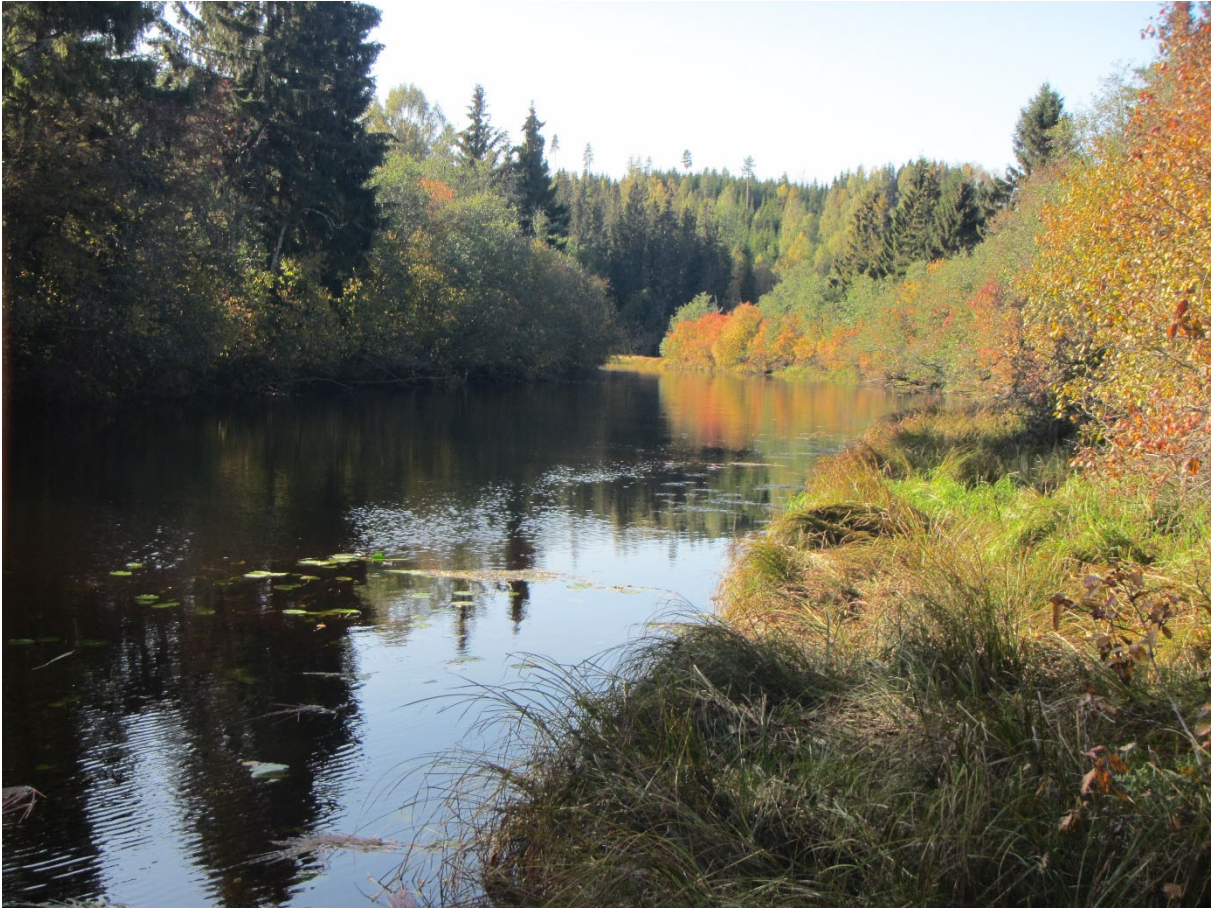
Figur 18. Noret fra Nugguren sett oppover mot Dauvatnet.. Bred, stilleflytende og godt bevart kantsone.

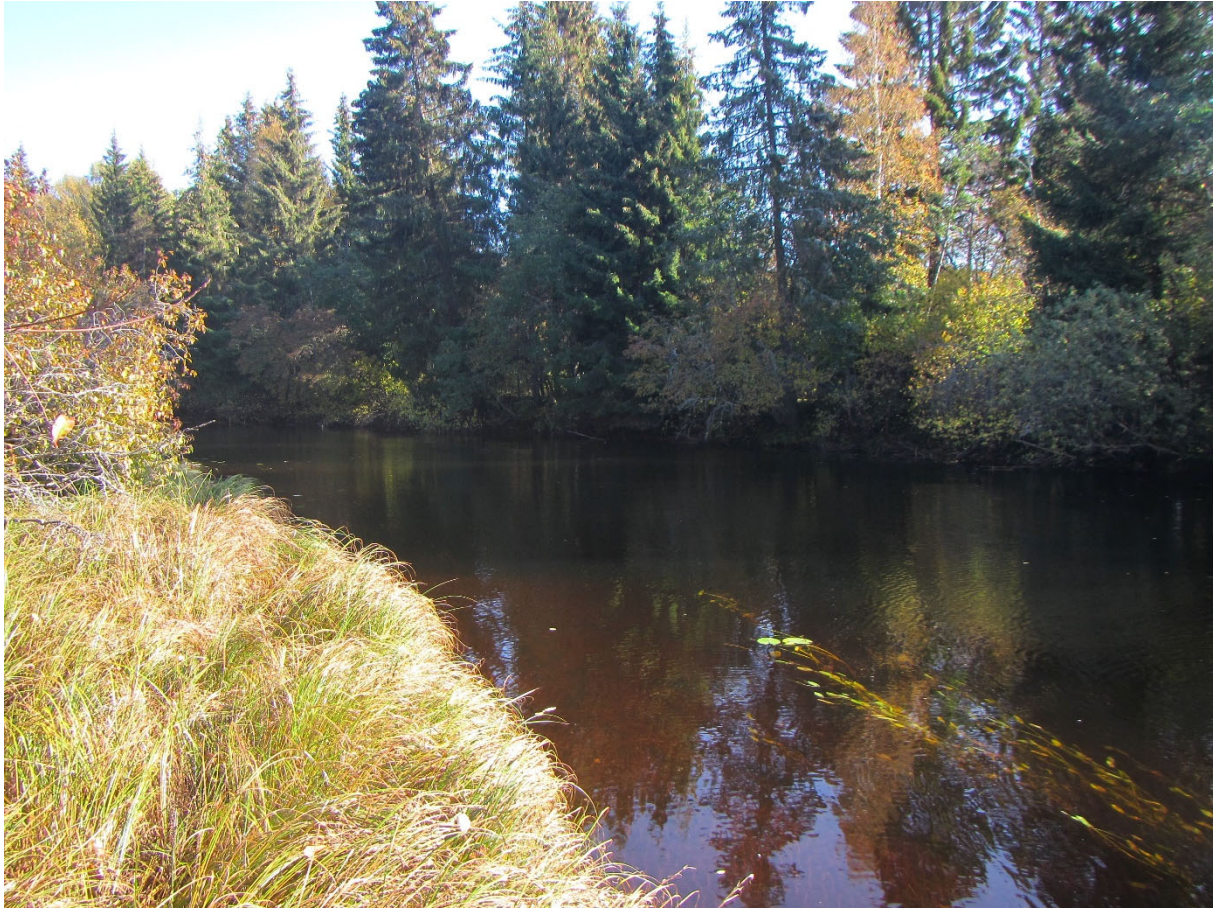
Figur 19. Bilde tatt nedstrøms fra samme posisjon som figur 14.

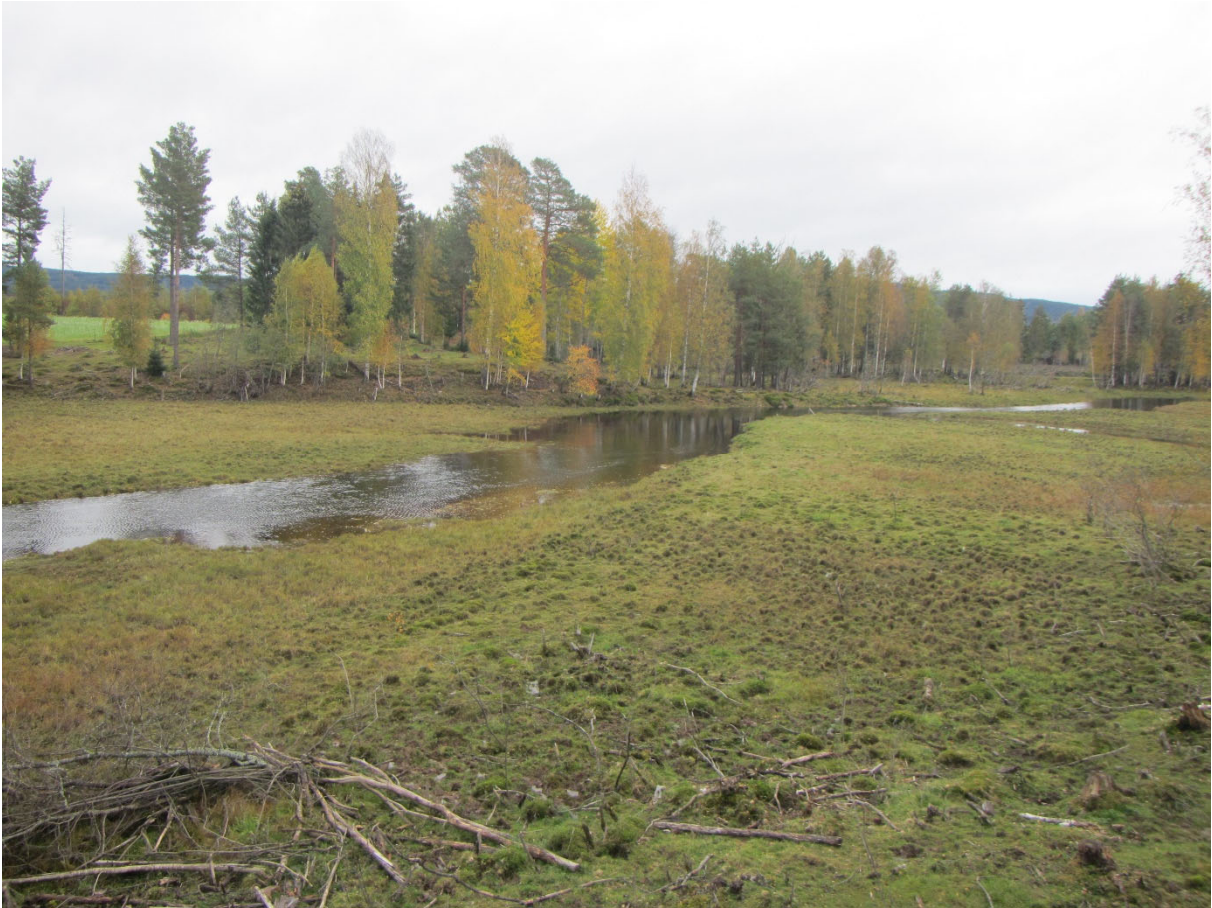
Figur 21. De nedre delene av Domma renner igjennom er beite- og jordbruksområder. Her er elva bred og stilleflytende.

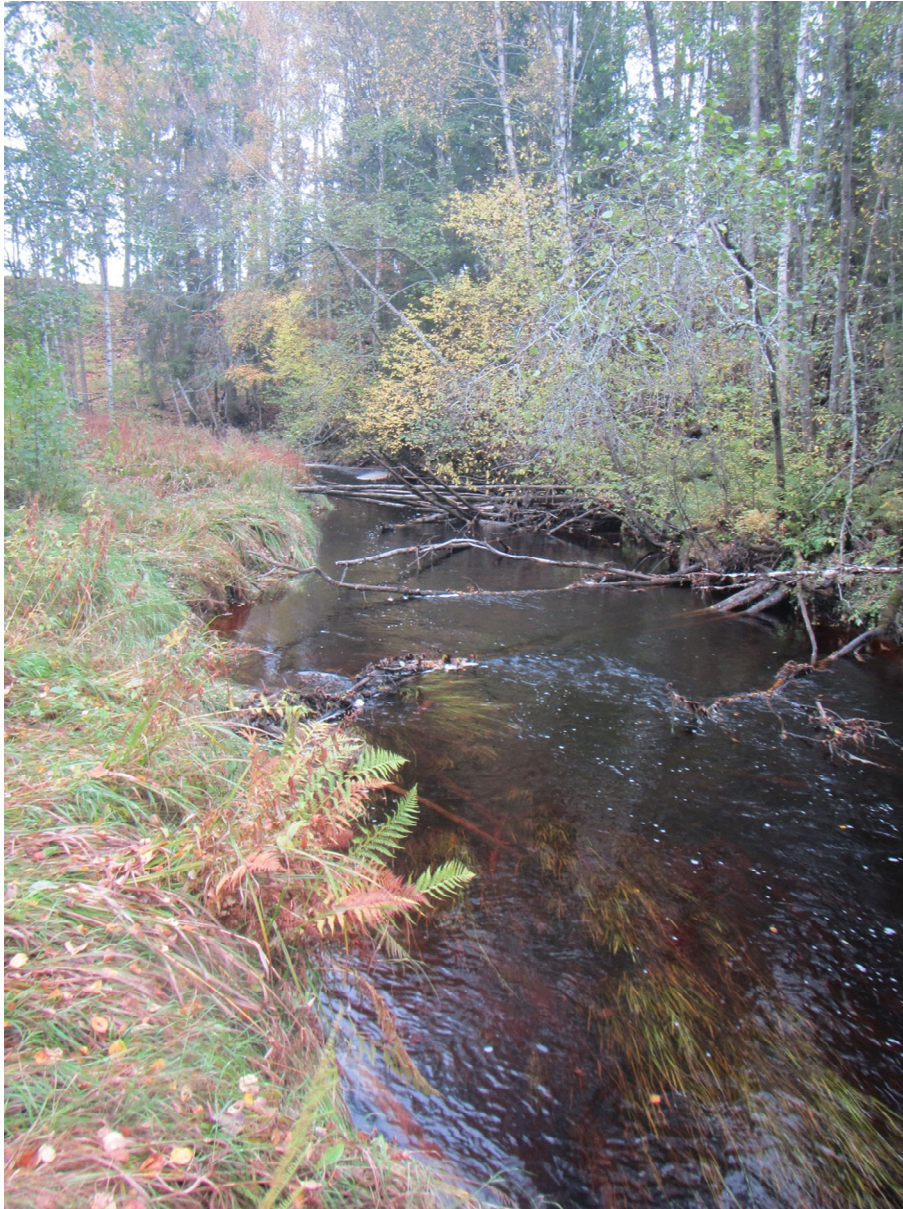
Figur 22. Domma ovenfor Fv. 210 renner nede i en bekkedal, med naturlig kantvegetasjon.

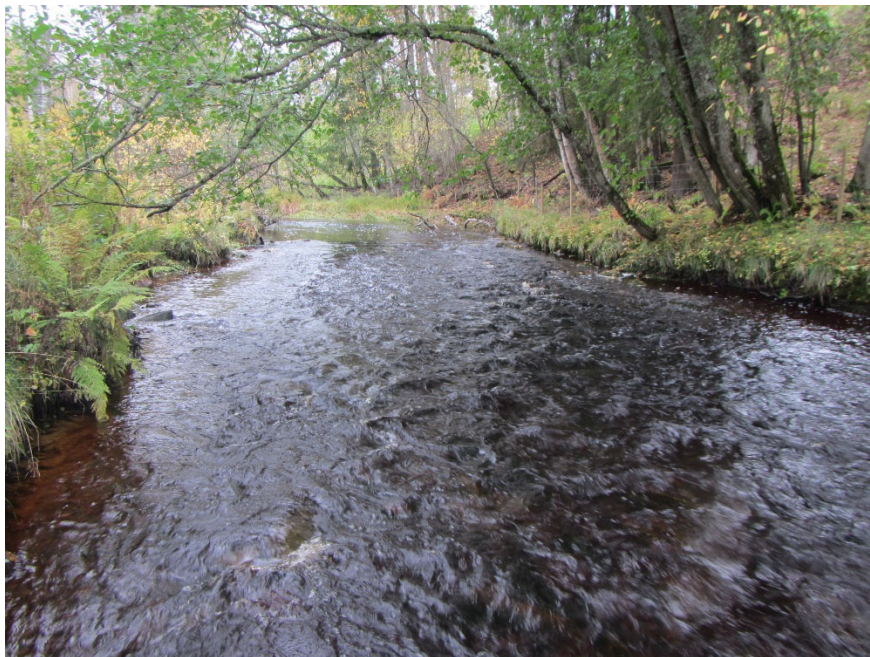
Figur 23. Stasjon 1. Første og eneste strykpartiet i Domma, før den deler seg i mindre bekker.

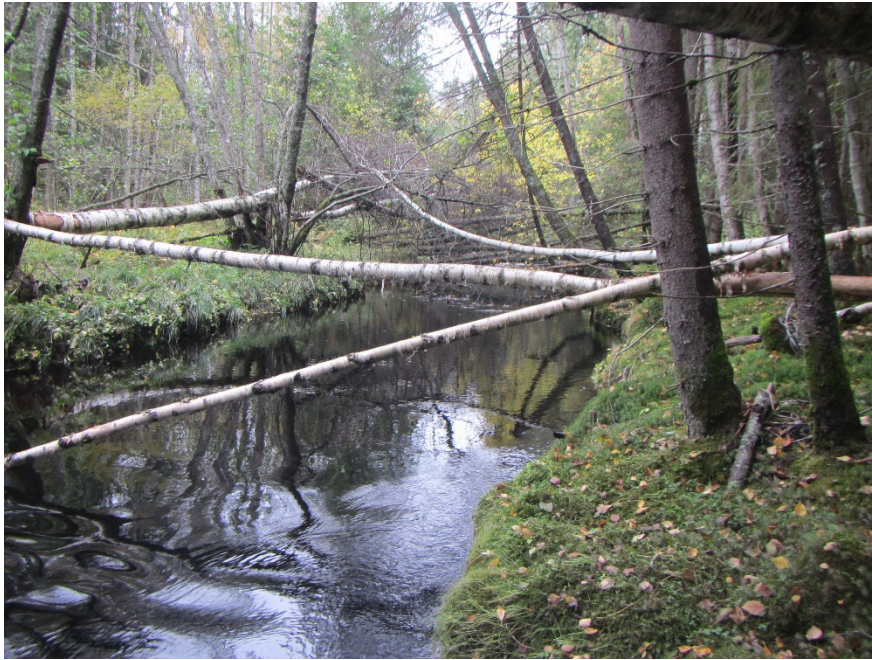
Figur 24. Fra et parti opp mot Dommyrene.

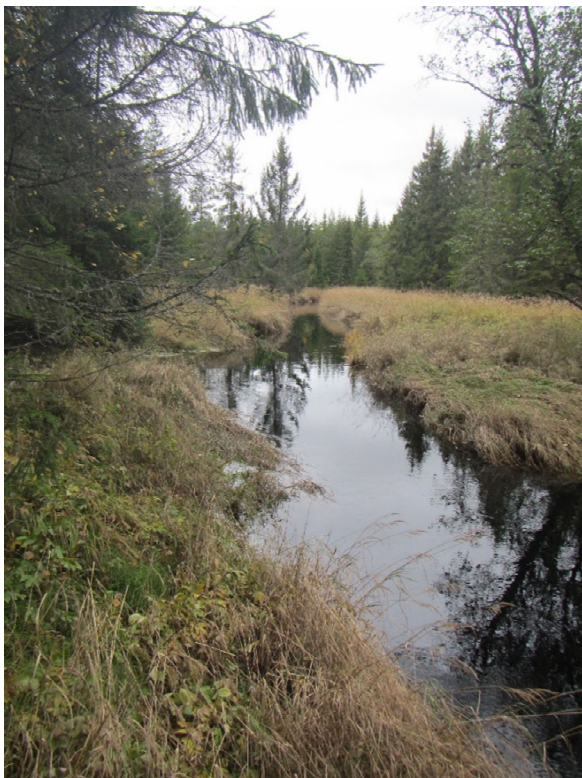
Figur 25. Domma I området rundt Dommyrene

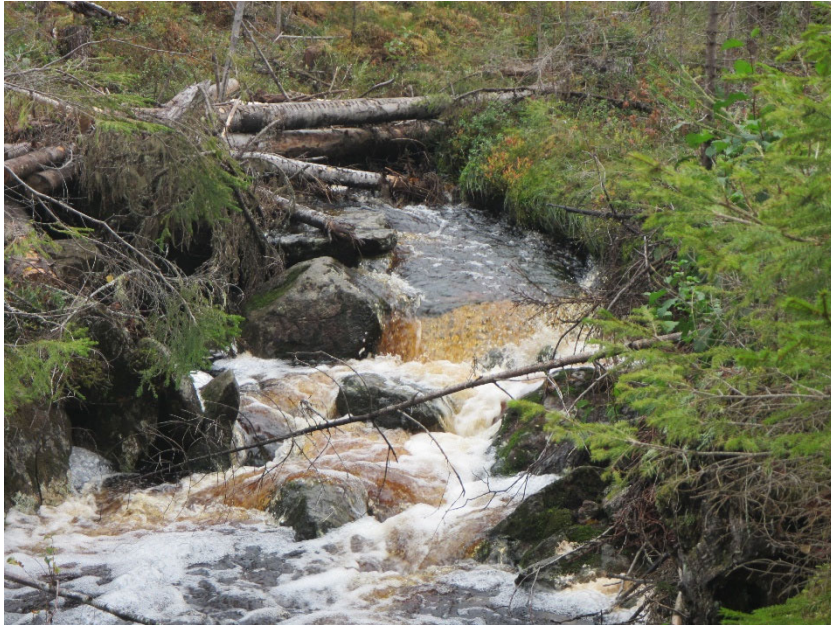
Figur 26. Dam av hogstavfall i overkant av stasjon 2 i Kvernbecken. Ingen kantsone var satt igjen langs bekken, det var dannet flere slike demninger av hogstavfall på strekningen.

Det ble ikke påvist fisk på de tre stasjonene, store deler av de undersøkte områdene, var Domma for dype for el-fiskeundersøkelser. Stasjon 1 var det eneste egnede stedet for undersøkelse med el-fiskeapparat i Domma, men stasjonen hadde for mye finsubstrat til å være et godt gyteområde. Det var noe standplasser for eldre ørretunger. På de to stasjonene i Kvernbekken var substratet mer egnet til gyting og hadde bra med skjul for mindre ørret. For ørret og annen laksefisk er det en mangel av gyte- og oppvekstarealer til man kommer opp i bekkene. Arealet av det egnede området i kvernbekken var begrenset. Størstedelen av det egnede arealet lå på en hogstflate, og hogstavfallet dannet flere steder demninger som kan være vandringshindrende for fisk. Men de danner også stillere og dypere områder som kan være egnet for fisk under tørke og lav vannføring om vinteren. Vi mener ørretpopulasjonen i Domma sannsynligvis er naturlig lav, og velger under tvil å ikke trekke ned for de påvirkninger hogstavfallet og manglende kantsone har.
