Høgskolen
i Innlandet

Vurdering av kvalitetselement fisk

i Skinnarbølåa, Noret (Vingersjøen), Roverudåa, Agnåa, Noret (Nugguren), Domma og Auståa i henhold til vann-direktivet og deres betydning for rekruttering til Glomma.

Skriftserien 12 - 2020

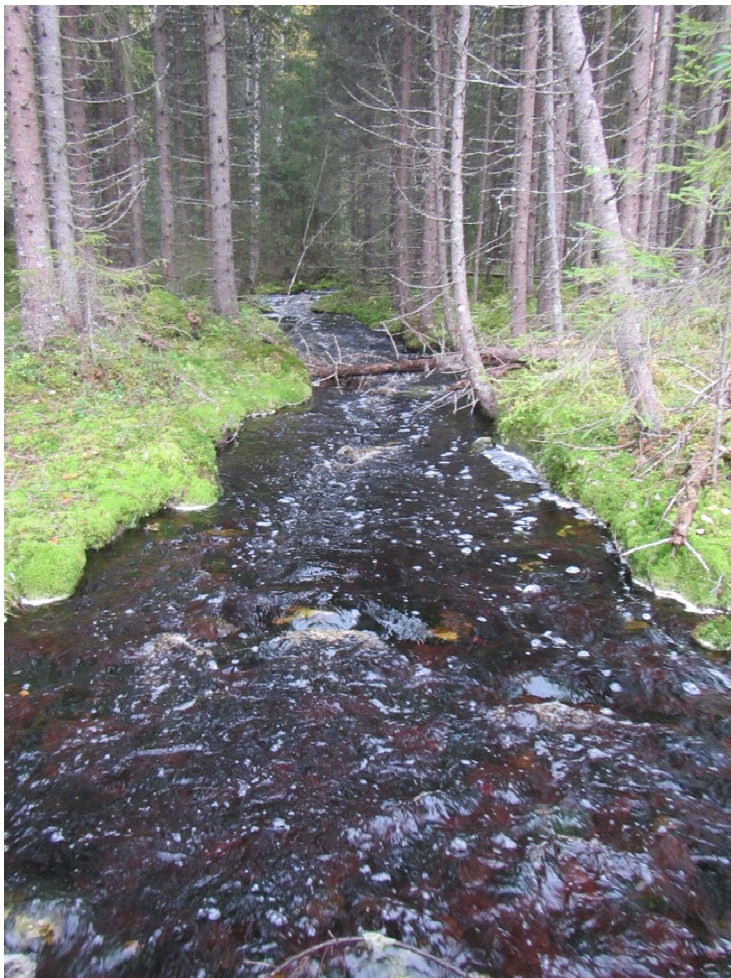
Figur 27. Øvre del av stasjon 3.

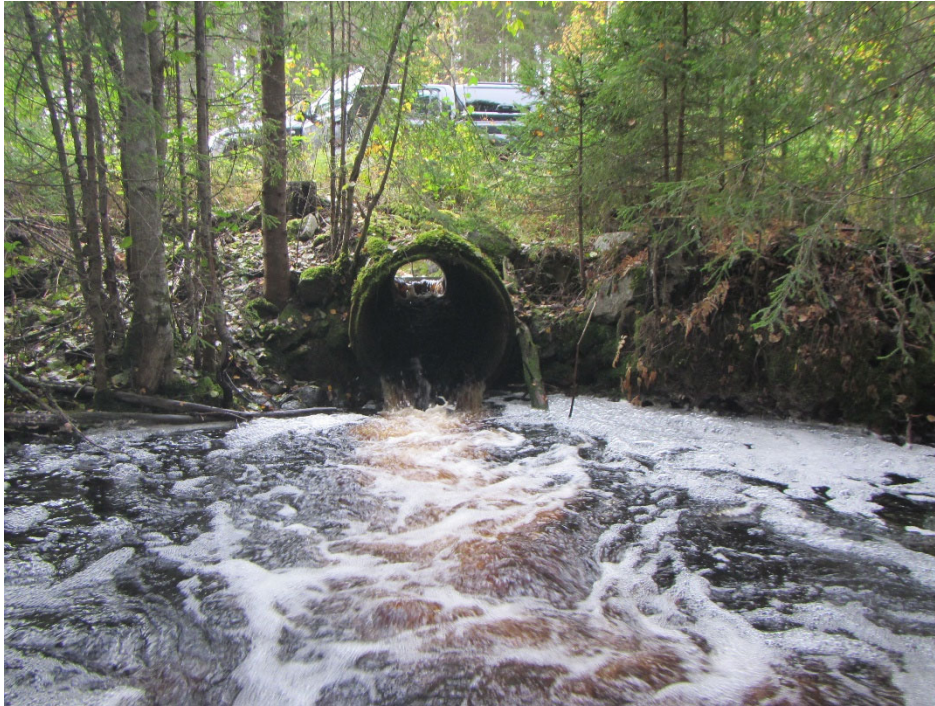
Figur 28. Kulvert I Kvernbekken, vandringshinder. Et naturlig vandringshinder er rett i overkant av kulverten.

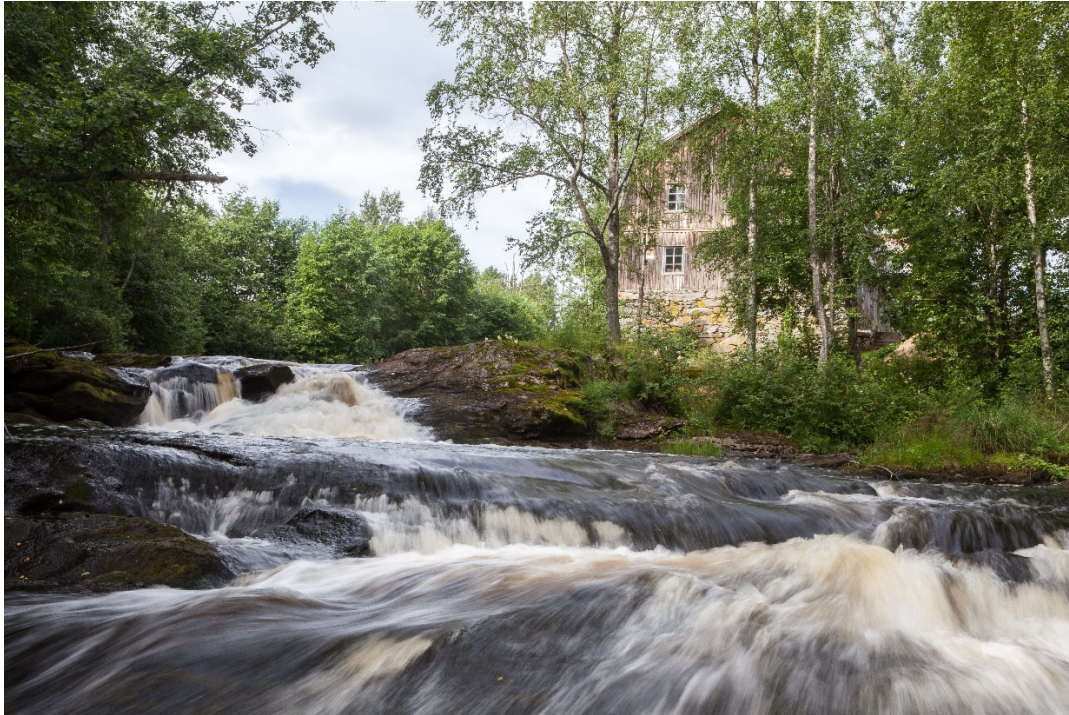
Figur 30. Haugsmølla med deler av stryk og fossepartiet i forgrunnen. Foto: Stig Storheil/NVE

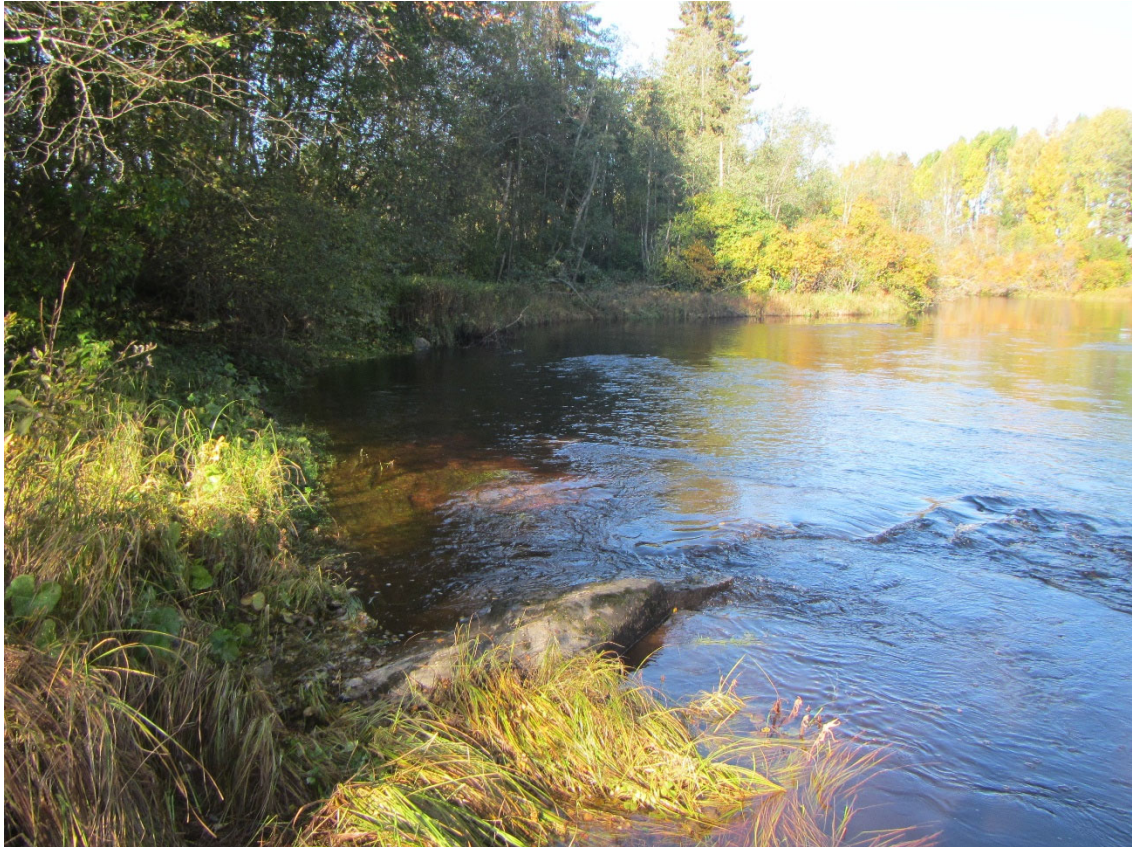
Figur 31. Oversiktbilde over Stasjon 1.

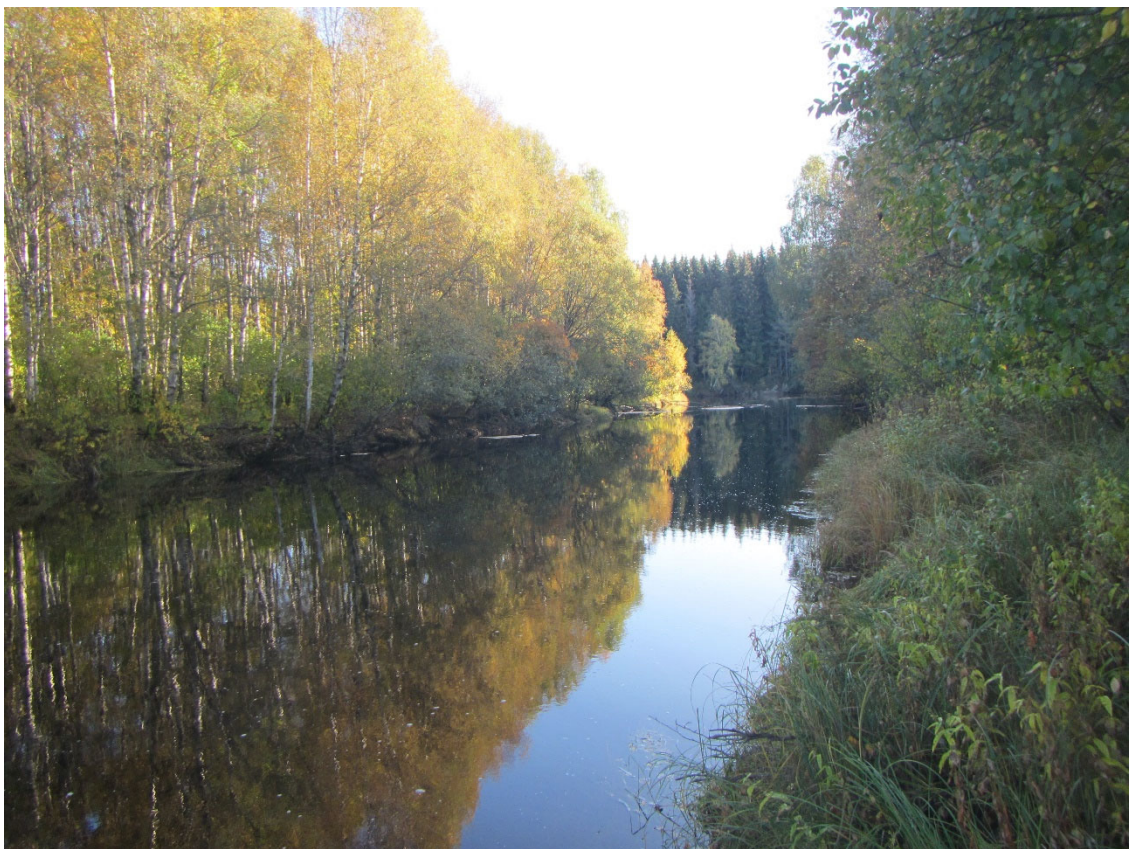
Figur 32. Auståa sett nedover mot Glomma.
