Høgskolen  
i Innlandet

# Identifikasjon av vedlikeholdsbehov og skader på skogsbilveier med flybilder tatt fra drone

Skriftserien 12 - 2019

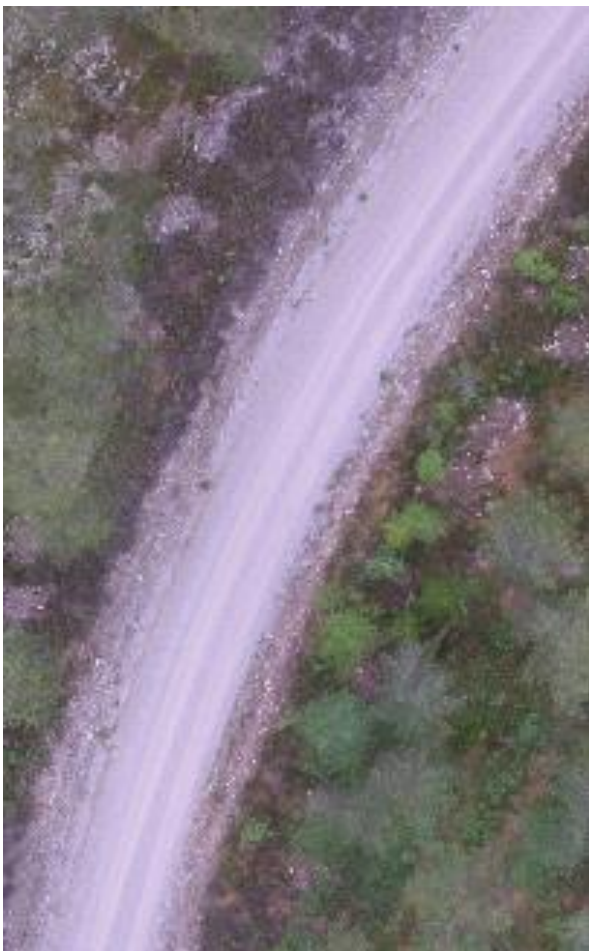
Figur 3:Ortomosaikk fra en del av teststrekket

Vi importerte alle bilder til Pix4Dmapper og hentet koordinatene og kamera fra metadataene i bildene. Vi brukte standart innstillingene på ortomosaikk (Figur 3) og DSM (Figur 2) (høy oppløsning)

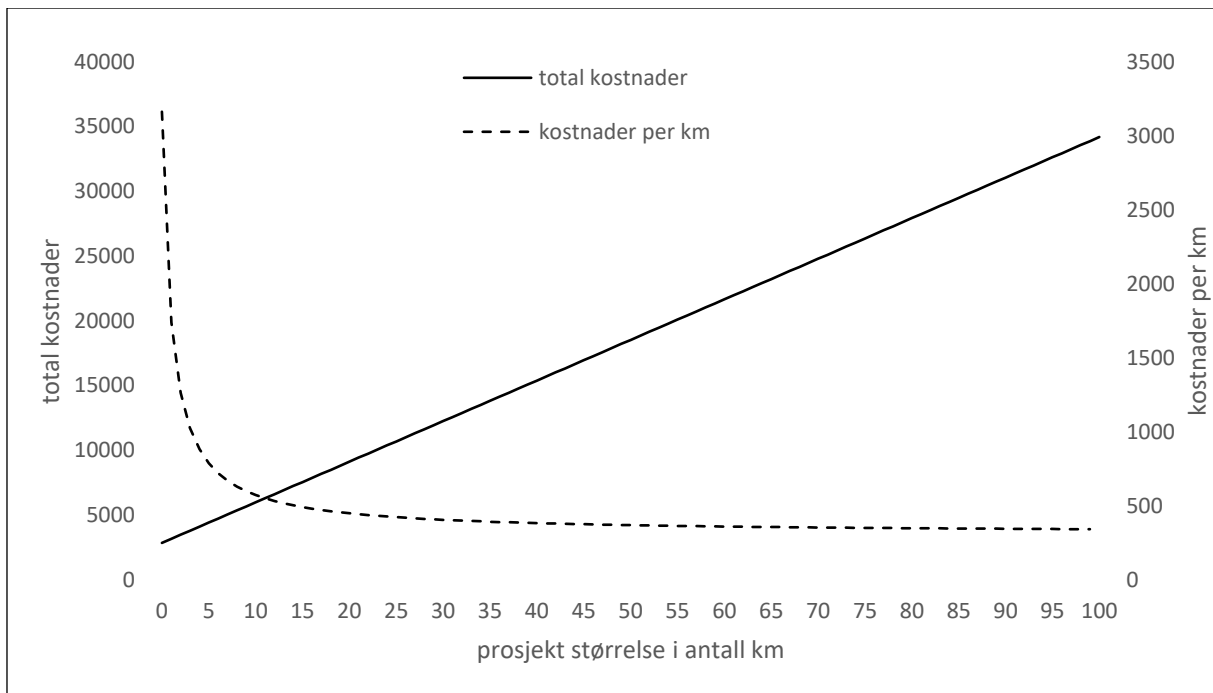
Figur 7: kostnader per prosjekt avhengig av taksert lengde (heltrukket linje) og kostnader per km avhengig av taksert lengde (punktet linje).

Kostnaden for modellering og for å skrive et sammendrag er satt til å være fast mens datainnsamling (flyging) og modellanalyse er avhengig av prosjektets størrelse og derfor variabel. Veldig små prosjekter er derfor veldig dyre og prisen per km reduseres med større prosjekter (Figur 7). Størrelse av prosjektet har begrensninger siden antall bilder som kan håndteres av datamaskinen er limitert. Med Pix4D som analyseverktøy og en high-end datamaskin er maksimum anbefalt antall bilder 3000 – 5000 avhengig av ønsket kvalitet i modellene. Dette tilsvarer et strekket fra 31,6 km til 52,6 km med samme bildetetthet som vi brukte i dette prosjektet. Dette kan overkommes ved å dele opp store vegstrekninger ved modellering og analyse.
