Bacheloroppgave

Effekt av gang-underlag på klauvslitasje og hygiene hos sau

Effect of flooring system on claw wearing and hygiene in sheep

2016

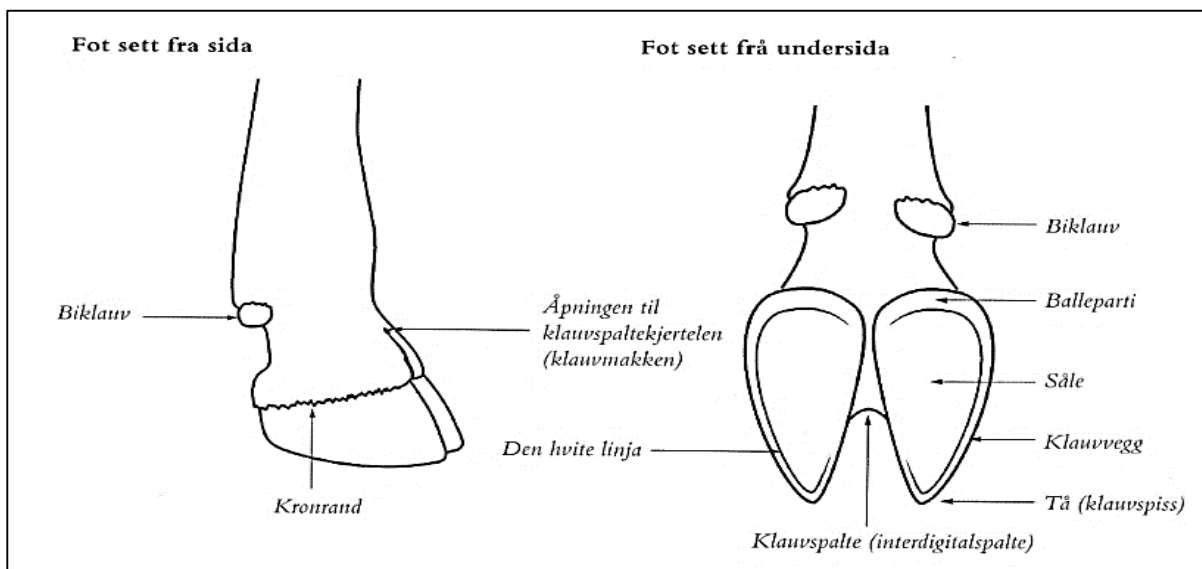
Figur 1. Klauv sett fra siden og undersiden (normal klauv).
Hentet fra boka: *Haltet hos sau*, A, Winter, (2010).

Hver fot består av to klauver; innerklauv og ytterklauv. Disse klauvene skilles av klauvspalten som består av vanlig hud og korte hår. Deretter har man kronranda som er overgangen mellom hud og klauv. Klauven består i all hovedsak av tre deler: klauvkapselen, lærhuden og klauvbeinet. Klauvkapselen har som oppgave å beskytte de underliggende delene av klauven. Kapselen består av seigt og hardt horn i klauvveggen, mykt horn i overgangen til kronranda og mykt horn i ballepartiet. Hornvevet i ballepartiet er det mykeste stedet på klauven, noe som gjøre dette partiet ekstra utsatt for skader. Under klauven finner man den hvite linja, som er overgang mellom klauvveggen og sålen (Winter, 2010).

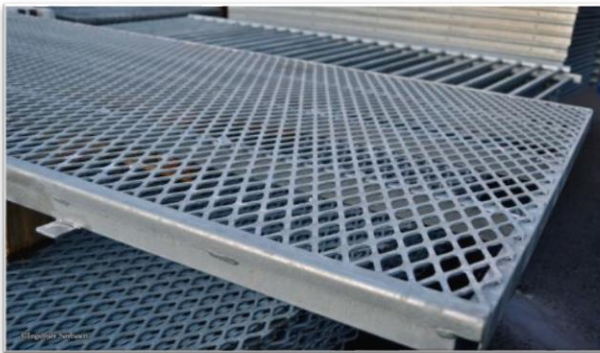
*Figur 3. Strekkmetall.
Hentet fra: sorboen.com*

Strekkmetall er et slitesterkt gulv som er laget av galvanisert stål, noe som er med på å gi et robust gulv med lang holdbarhet. Strekkmetallgulv leveres løst, på rammer eller i seksjoner tilpasset bingeformen. Tykkelsen på gulvet har mye å si for holdbarheten, og mer enn tre mm er anbefalt for lang levetid (Sørbøen, 2016). Strekkmetallgulv har stor gjødselgjennomgang av møkk og urin (Fjøsssystemer s.a). Vanlig spalteåpning er på 18 mm x 38 mm. Spalteåpninger og hull skal være tilpasset dyrenes størrelse (Forskrift om velferd for småfe, 2005) Det slitesterke gulvet gir lite problemer med at klauver setter seg fast eller blir skadet, samt gulvet er med på å gi god klauvslitasje. Underlaget kan oppleves som kaldt å ligge på når

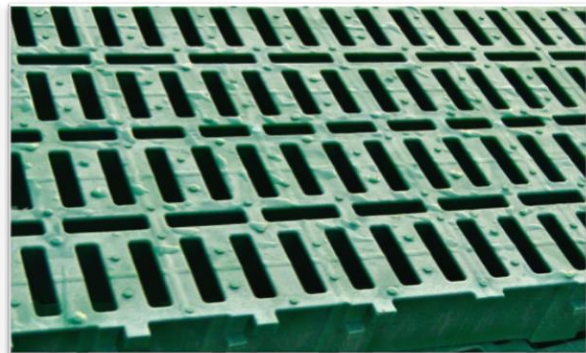
*Figur 4. Plastrister.
Hentet fra: sorboen.com*

Plastrister har lengre holdbarhet enn strekkmetallet. Plastrister har en levetid på opptil 30 år, mens strekkmetall kan ha en levetid på 15 år. Vanlig spalteåpning er 14 mm, og gulvet gir stor gjødselgjennomgang (Reime, 2016). Gulvet er sklissikkert med knotter og er derfor skånsomt mot jur og spener. Gulvet er i tillegg enkelt å montere i fjøset (Hansen, 2006).

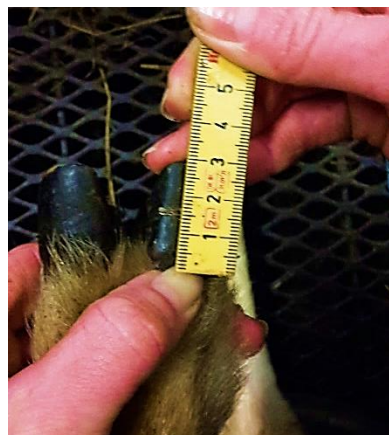
Figur 6. Oppmåling av klauvlengde, over og under svimerket.
Foto: Martin Kinn

For å kunne måle klauvslitasjen, ble det satt et svimerke på høyre framfot (ytterklauv) og høyre bakfot (ytterklauv) på hvert dyr. Denne metoden er tidligere blitt gjennomført på ku, i et lignende studie (Telezhenko, 2007), og var på forhånd godkjent av veileder. Da svimerket ble satt, målte en lengde fra svimerket og opp til kronranda. Dette vil da representere klauvens tilvekst, mens målingen under svimerket vil representere klauven slitasje. Alle målene fra hvert besøk ble grundig registrert i et måleskjema, hvor også antall sau i aktuell binge ble notert sammen med eventuelle andre merknader. Neste måling ble utført to måneder senere.

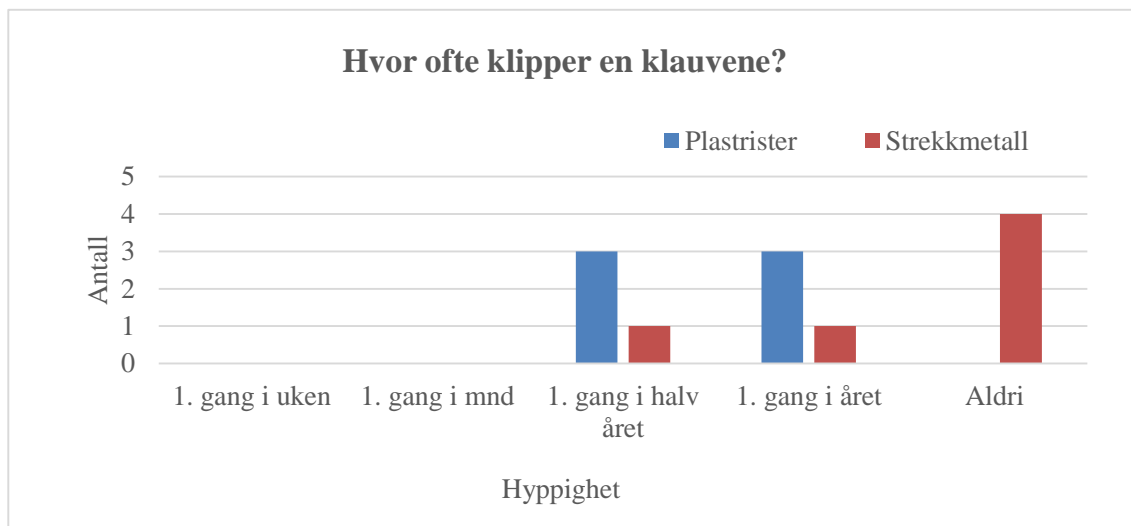
Figur 8. Hyppigheten av hvor ofte en klipper klauvene hos sau (n = 12 besetninger).

Mer enn halvparten (67 %) av de med strekkmetall klipper aldri klauvene (Figur 8), mens de resterende bøndene klipper klauvene 1-2 ganger i løpet av året. De med plastrister har hyppigere vedlikehold/klipping av klauver, hvor halvparten klipper hvert halvår, mens de resterende klipper en gang i året (Figur 8).

Observasjoner som ble gjort på de ulike brukene, viste at klauvformen var tydeligere nedslitt hos de dyrene som gikk på strekkmetall i forhold til de på plastrister. Dette kan sammenlignes med de resultatene en fikk, da dyrene på strekkmetall hadde høyest slitasje. Observasjoner rundt klauvveggenes lengde ble også vurdert, men en kunne ikke finne noen tydelige tegn til overgrodde klauvvegger hos dyrene på strekkmetall. Dette kan sammenlignes med spørsmålene om underlaget, der over halvparten av gårdbrukerne med strekkmetall var fornøyd med klauvslitasjen. I noen av fjøsene med plastrister kunne en derimot se en litt tydeligere klauvvegg, noe som spesielt syntes på bakklaupene. Lang klauvvegg kan være et resultat av for lite slitasje, da klauvveggen kan vokse under sålen og forhindre den naturlige slitasjen. Ved jevnlig beskjæring vil en slik brett være uproblematisk (Animalia, s.a.(a)). I likhet til Bøe (1984) sin studie kom det frem at strekkmetall gir høyere slitasje enn plastrister. Gårdbrukerne med plastrister utførte en hyppigere beskjæring av klauvene enn de med strekkmetall, noe som er med på å forsterke resultatet (Figur 8).

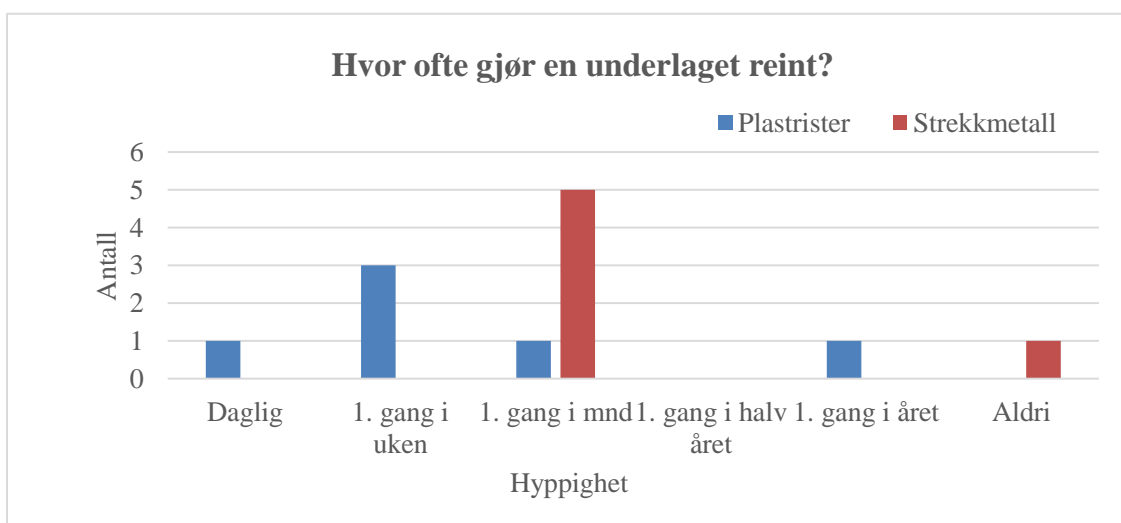
Figur 9. Hyppighet av hvor ofte en gjør reint underlaget i sauehus (n = 12 besetninger).

Hvor ofte gjør en reint underlaget i fjøset, var et spørsmål som ble stilt. Gardbrukerne med plastrister, utførte en hyppigere reingjøring av ristene enn de med strekkmetall (Figur 9). Over halvparten av de med plastrister gjør reint daglig, ukentlig eller månedlig. De fleste (83 %) med strekkmetall utfører reingjøring kun en gang i året, mens de resterende aldri reingjør underlaget (Figur 9).

Det ble også gjort en renhetsvurdering (lår) på alle de utvalgte individene. Her kom det frem at det ikke var noen forskjell på reinheten mellom dyr på strekkmetall og plastrister. Det kommer frem i ett studie utført på geit (Bøe et al, 2006), at spaltegulv gir forholdsvis reinere dyr enn det gjør ved faste underlag. Ved å se tilbake på Figur 9 og 10, kunne en se at det ble
